3月11日 地震による共有部の損傷状況

建屋外周、2階共用部

各階廊下、階段及びゴミ置き場、EVホール・附室、EPS/PS等の共用施設

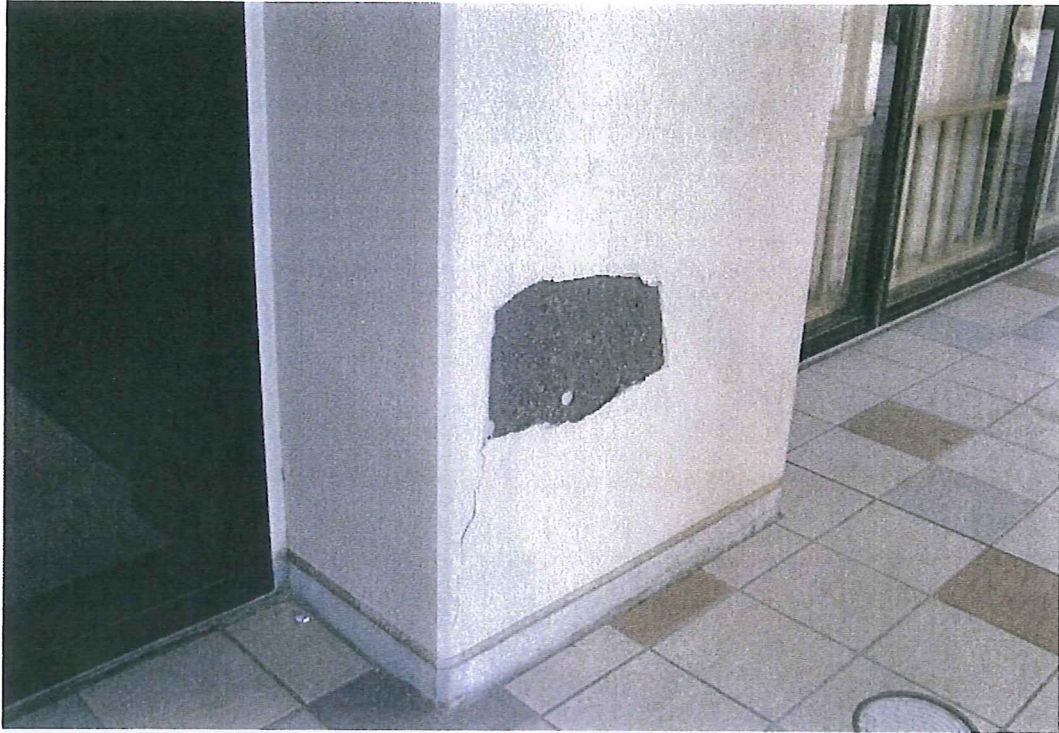
| 損傷 | 場所名 | 損傷部位 | 損傷内容 | 写真 Noは 損傷Noと同 |
|---|---|---|---|---|
| 4 | 託児所外壁 | 2階部柱角 | ひび、タイル剥れ | あり |

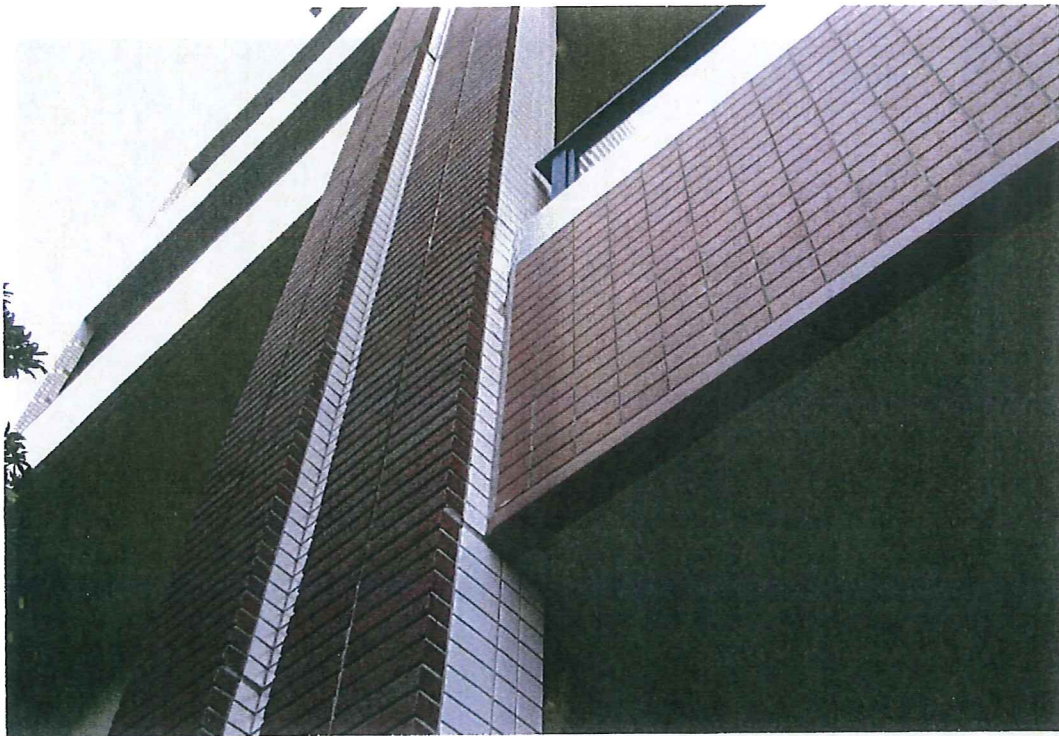
| 損傷 | 場所名 | 損傷部位 | 損傷内容 | 写真 Noは 損傷Noと同 |
|---|---|---|---|---|
| 5 | 西側柱外壁 | 3階部柱 | ひび、タイル剥れ | あり |

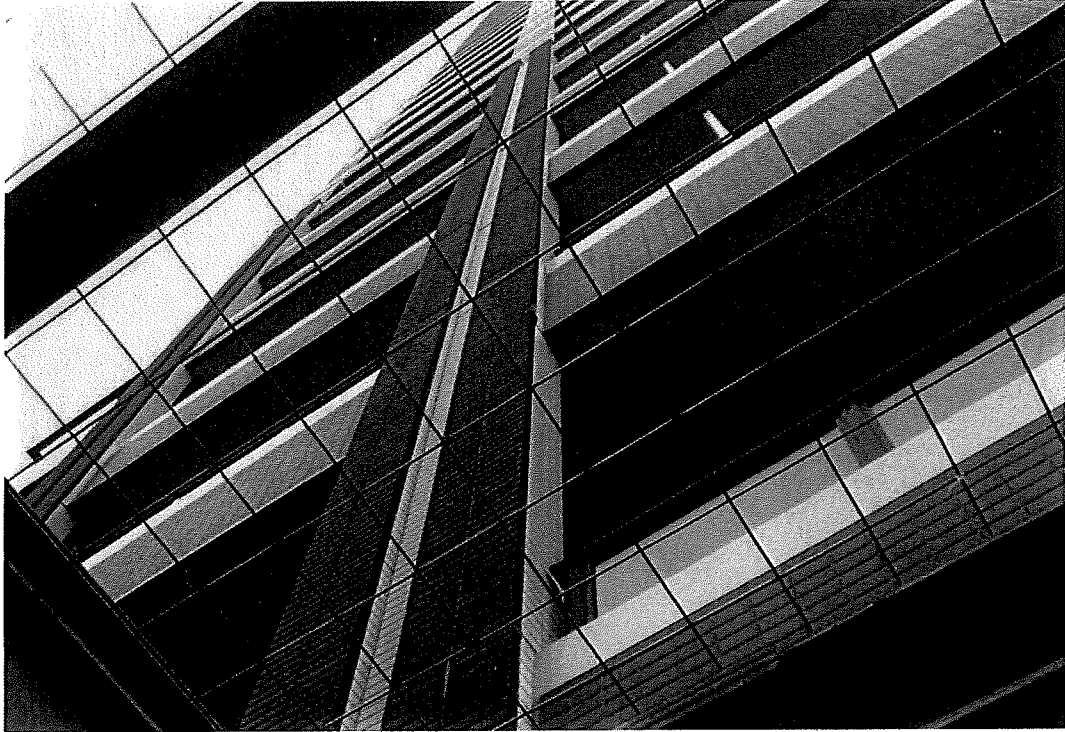
| 損傷 | 場所名 | 損傷部位 | 損傷内容 | 写真 Noは 損傷Noと同 |
|---|---|---|---|---|
| 6 | キッズルーム外壁 | 柱外壁 | 亀裂、外壁落下 | あり |

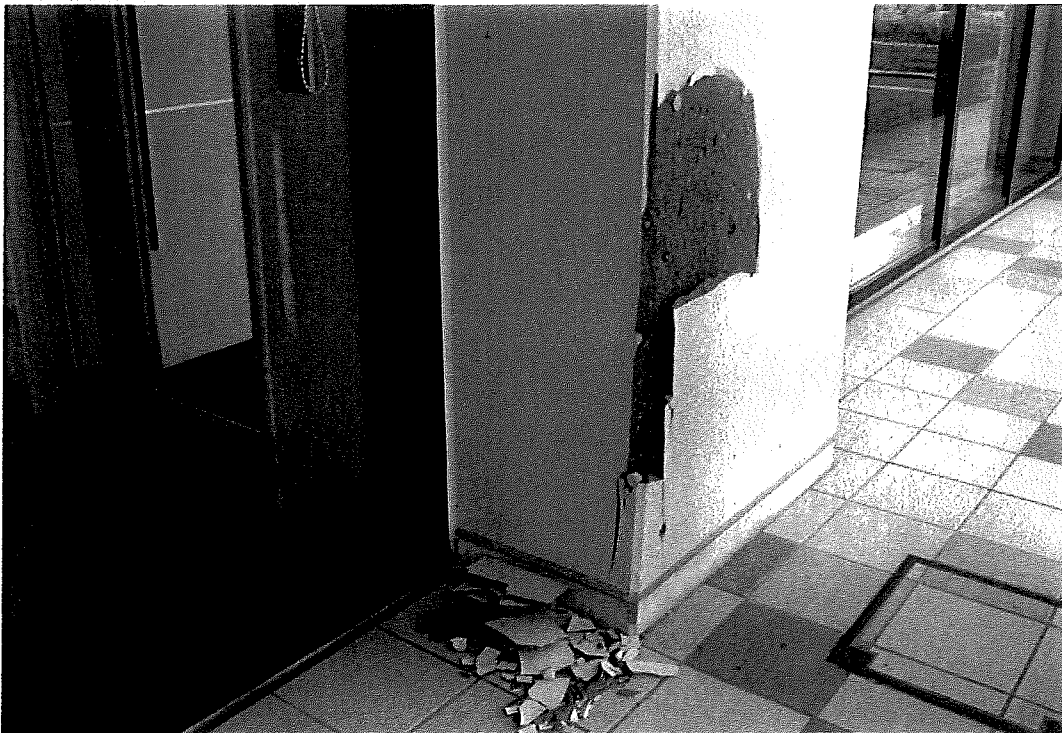
| 損傷 | 場所名 | 損傷部位 | 損傷内容 | 写真 Noは 損傷Noと同 |
|---|---|---|---|---|
| 7 | 西側柱外壁 | 柱側面タイル | タイル落下 | あり |

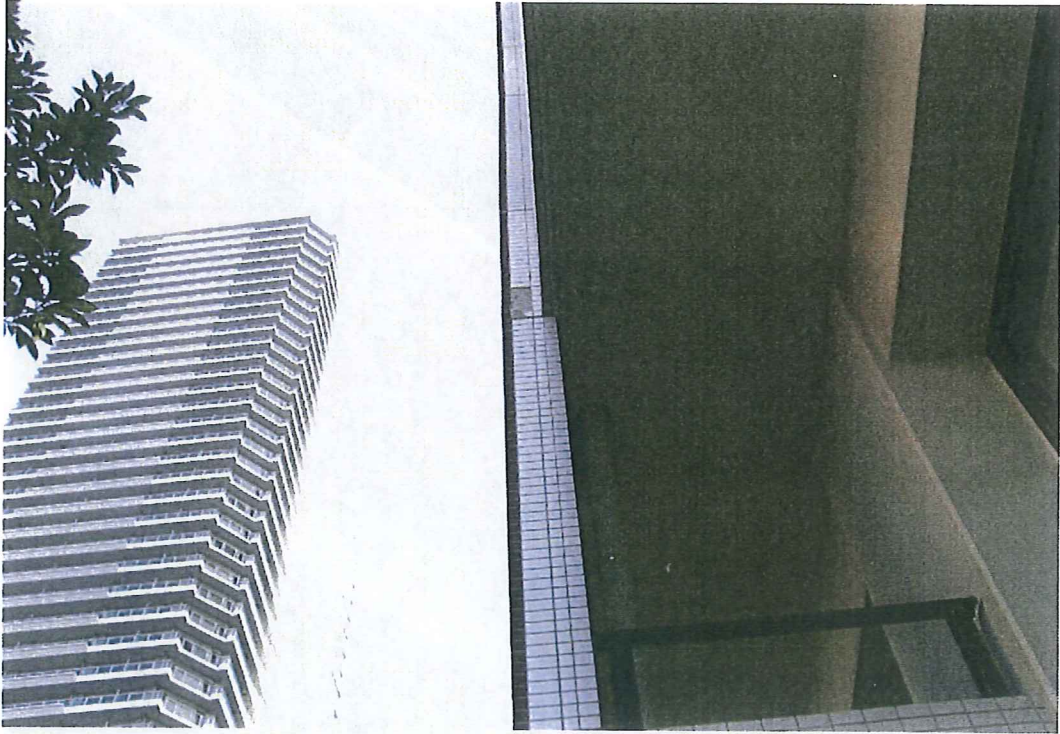
| 損傷 | 場所名 | 損傷部位 | 損傷内容 | 写真 Noは 損傷Noと同 |
|---|---|---|---|---|
| 8 | 南側外壁 | ガーデンラウンジ水景そば柱 | 亀裂剥がれ落下 | あり |

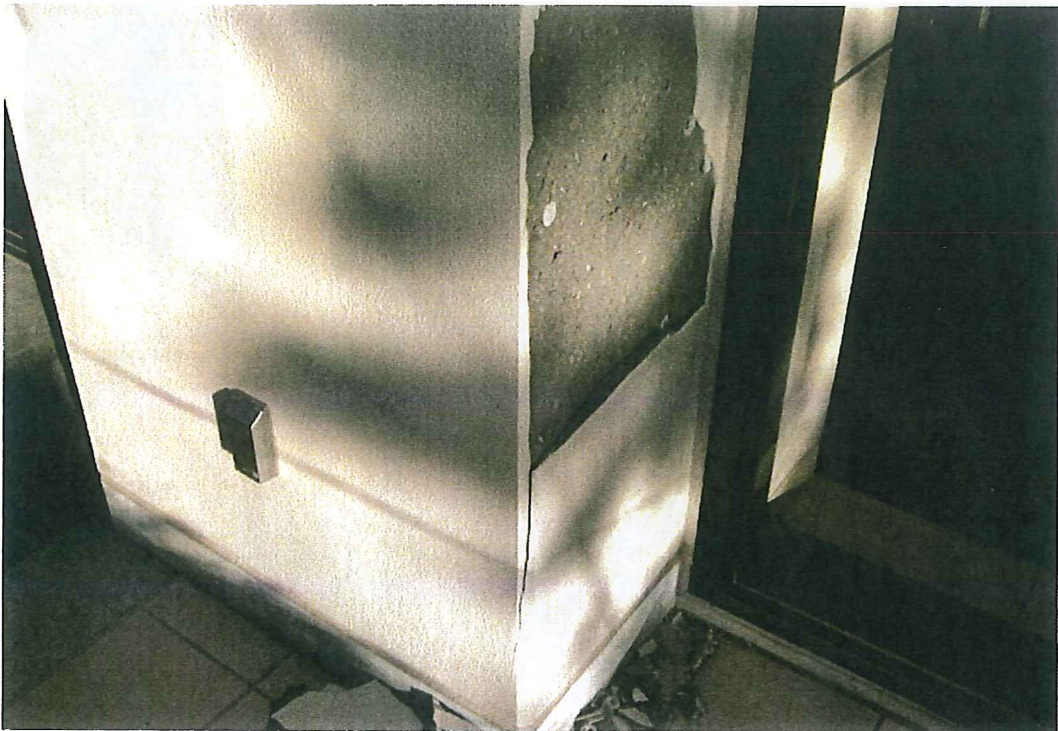
| 損傷 | 場所名 | 損傷部位 | 損傷内容 | 写真 Noは 損傷Noと同 |
|---|---|---|---|---|
| 9 | 駐輪場 | 東側外壁(金属板の内側) | 横条亀裂剥れ | あり |

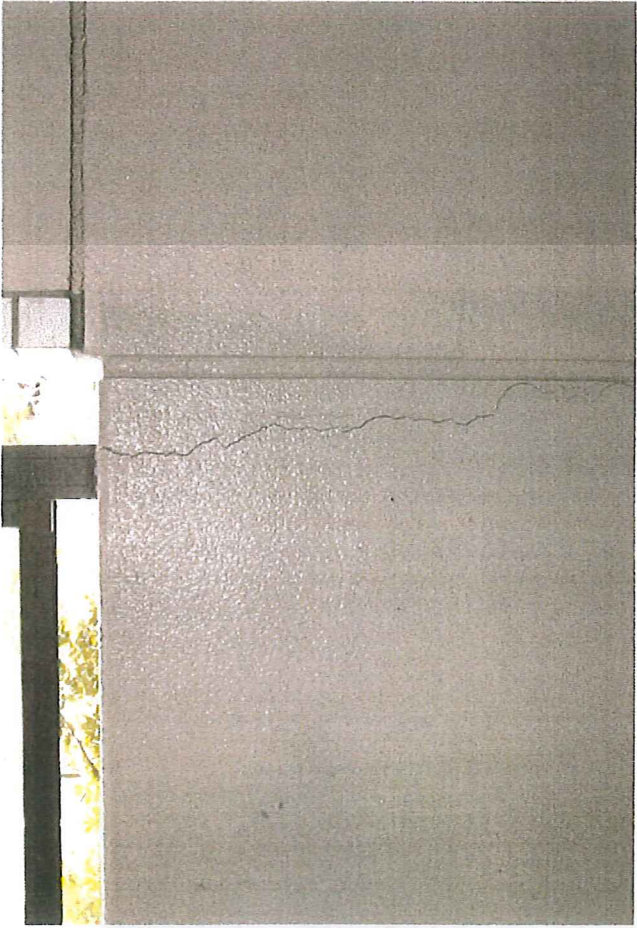
| 損傷 | 場所名 | 損傷部位 | 損傷内容 | 写真 Noは 損傷Noと同 |
|---|---|---|---|---|
| 12 | カルチャーブースペランダ | ブース3側外壁 | 亀裂 | あり |

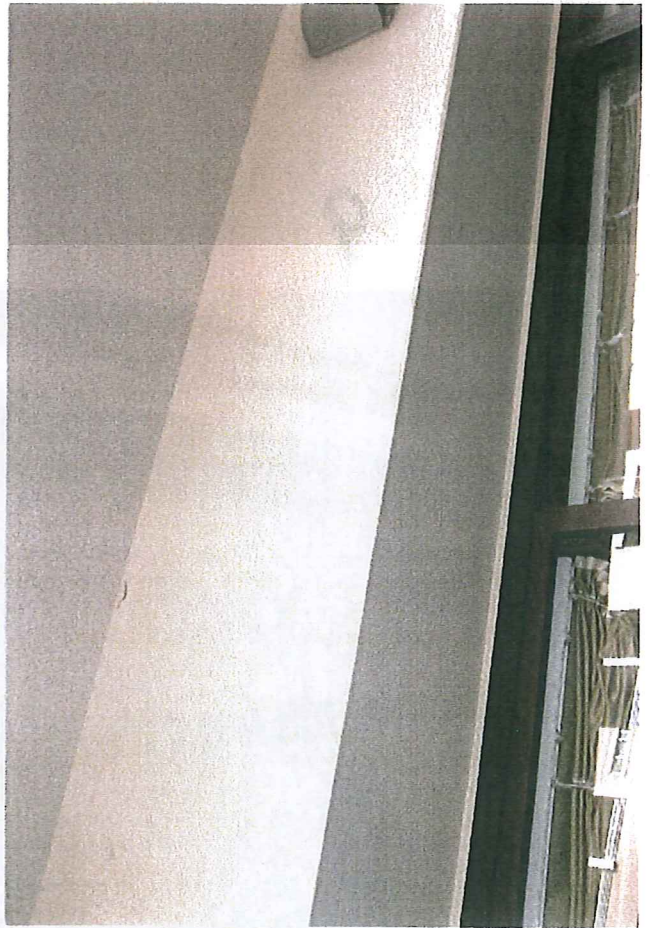
| 損傷 | 場所名 | 損傷部位 | 損傷内容 | 写真 Noは 損傷Noと同 |
|---|---|---|---|---|
| 13 | カルチャーブースペランダ | ブース1側 壁上部 | 一部剥離 | あり |

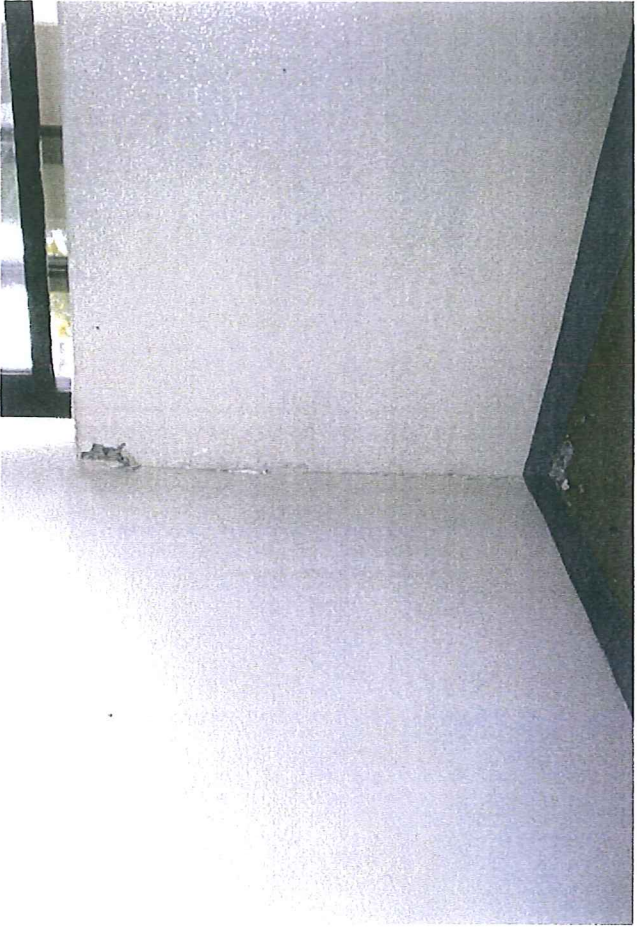
| 損傷 | 場所名 | 損傷部位 | 損傷内容 | 写真 Noは 損傷Noと同 |
|---|---|---|---|---|
| 10 | カルチャーブースペランダ | ブース3側内角 | 亀裂欠損 | あり |

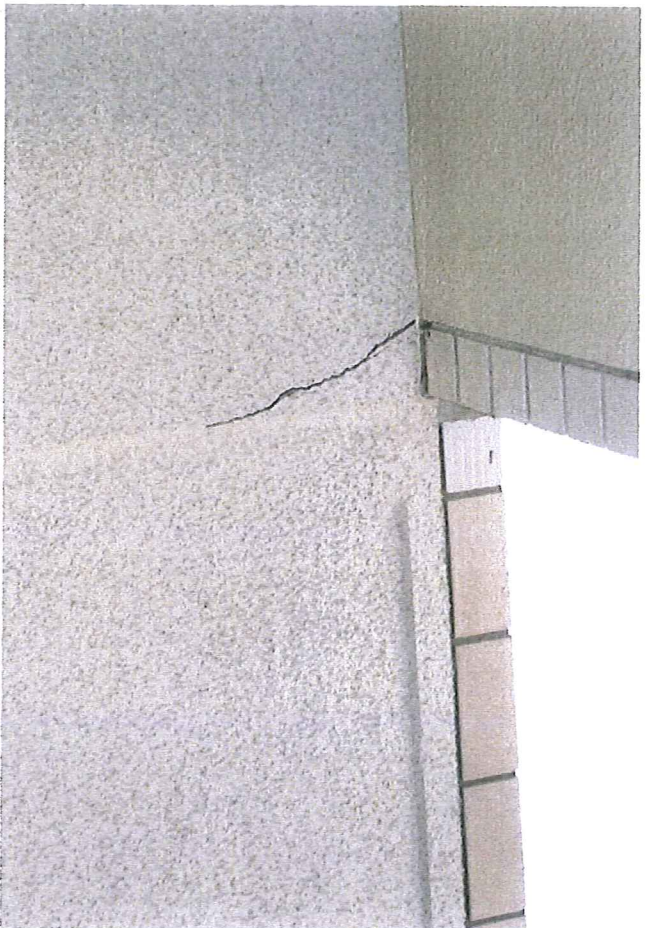
| 損傷 | 場所名 | 損傷部位 | 損傷内容 | 写真 Noは 損傷Noと同 |
|---|---|---|---|---|
| 11 | カルチャーブースペランダ | 同上外側天井 | 亀裂:No 7近辺 | あり |

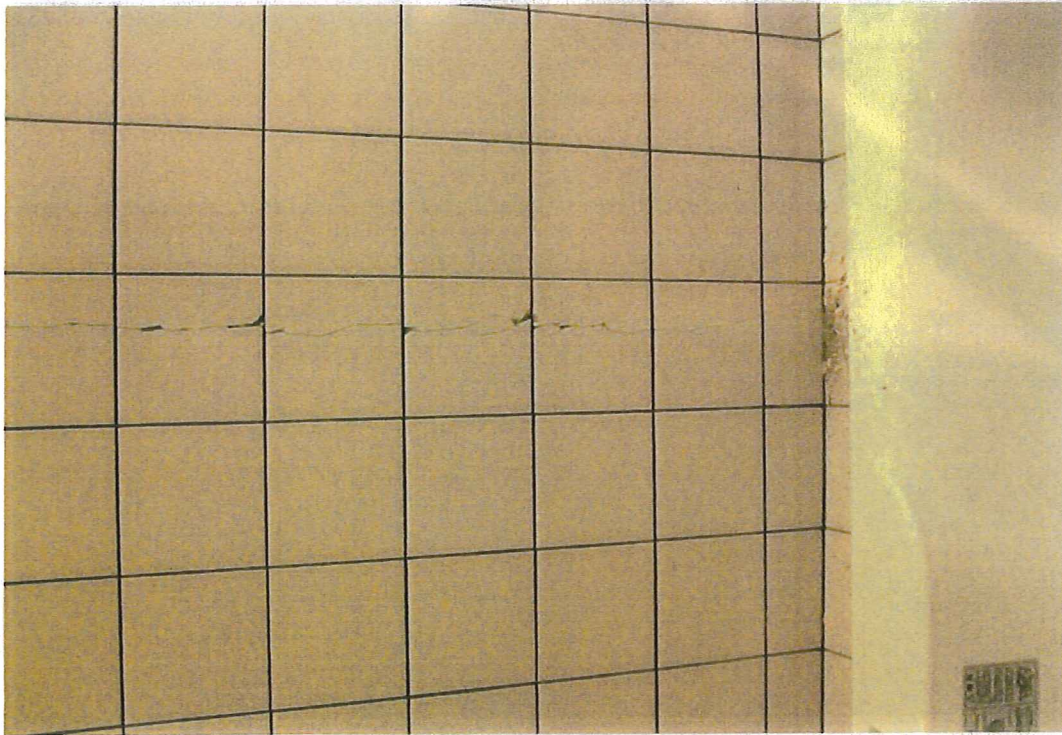
| 損傷 | 場所名 | 損傷部位 | 損傷内容 | 写真 Noは 損傷Noと同 |
|---|---|---|---|---|
| 14 | ガーデンスイート | 風呂場壁 | 中央部亀裂 | あり |

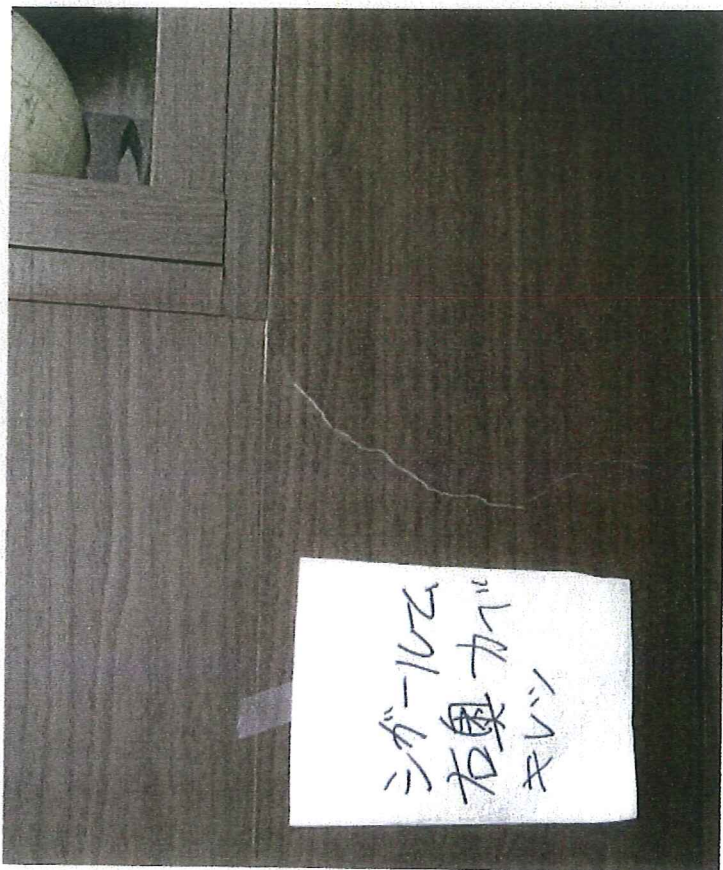
| 損傷 | 場所名 | 損傷部位 | 損傷内容 | 写真 Noは 損傷Noと同 |
|---|---|---|---|---|
| 15 | シガールーム | 右奥壁 | 亀裂 | あり |

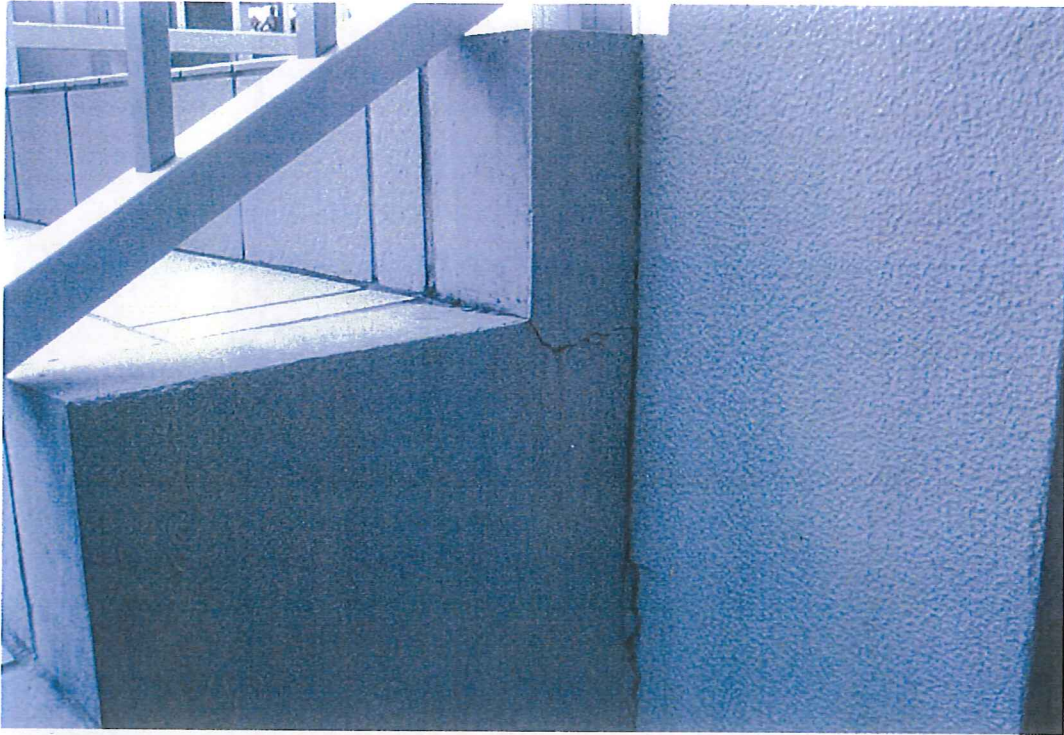
| 損傷 | 場所名 | 損傷部位 | 損傷内容 | 写真 Noは 損傷Noと同 |
|---|---|---|---|---|
| 16 | コミュニティテラス | 階段側部 | 亀裂 | あり |

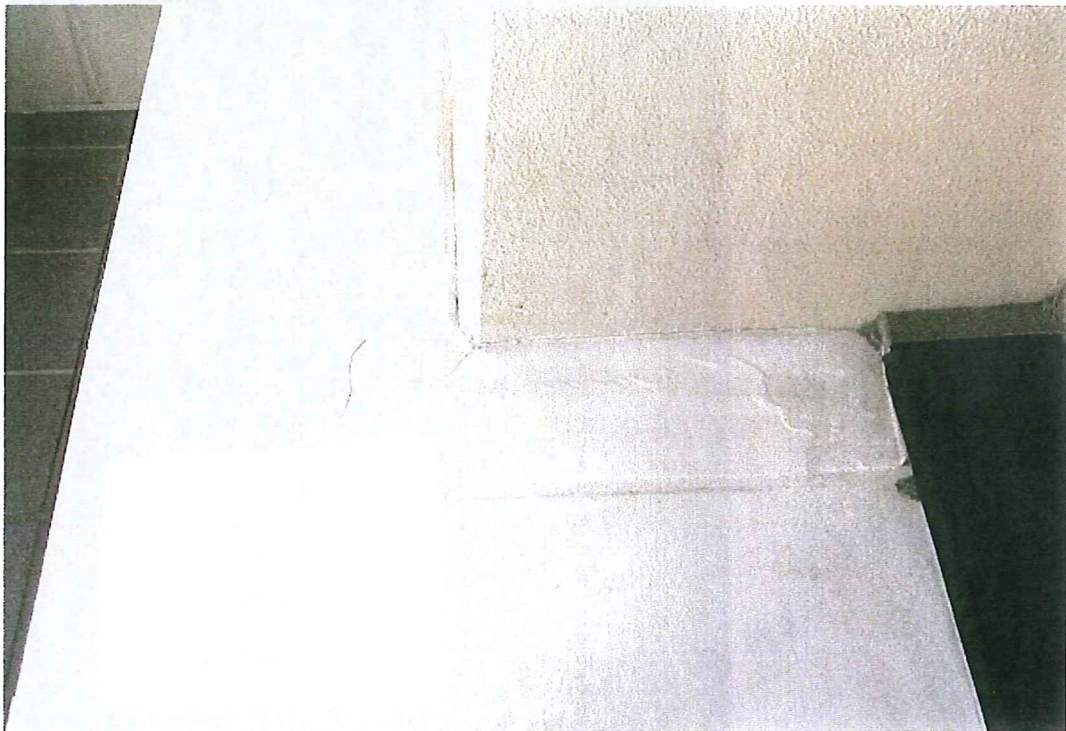
| 損傷 | 場所名 | 損傷部位 | 損傷内容 | 写真 Noは 損傷Noと同 |
|---|---|---|---|---|
| 17 | コミュニティテラス | ライブラリー、シガールーム側柱下部 | 亀裂 一部陥没 | あり |

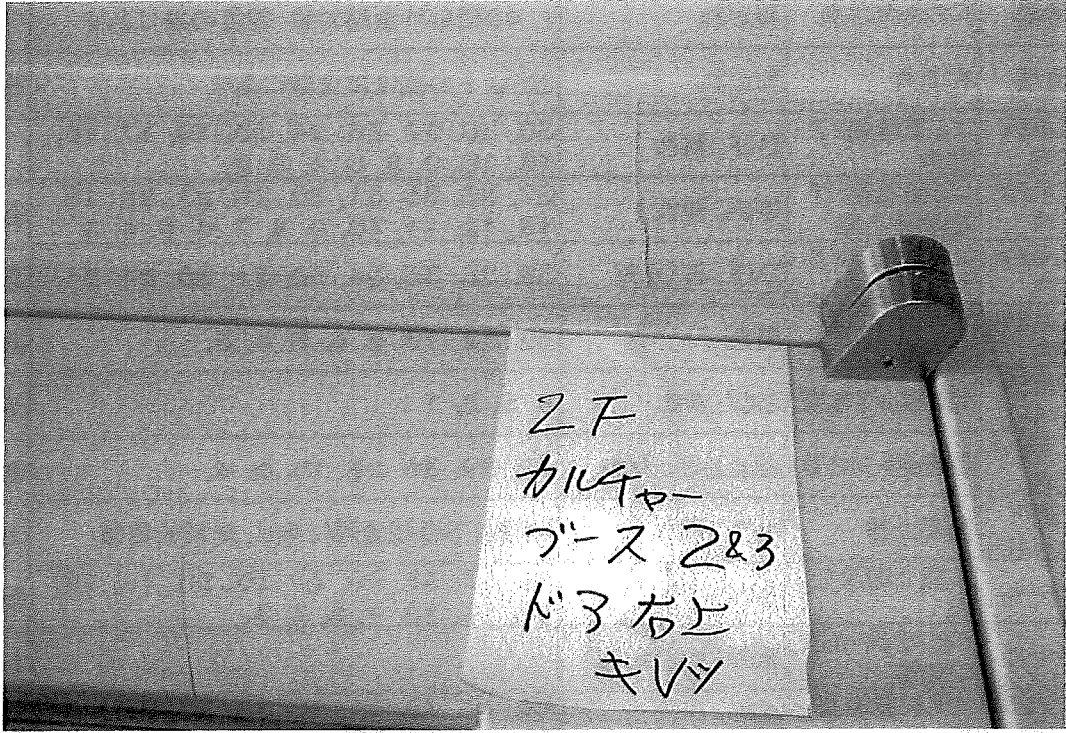
| 損傷 | 場所名 | 損傷部位 | 損傷内容 | 写真 Noは 損傷Noと同 |
|---|---|---|---|---|
| 18 | カルチャーブース | ドアー右側上部壁 | 亀裂 | あり |

2F
カー
ブス 2&3
ド3右と
キVツ

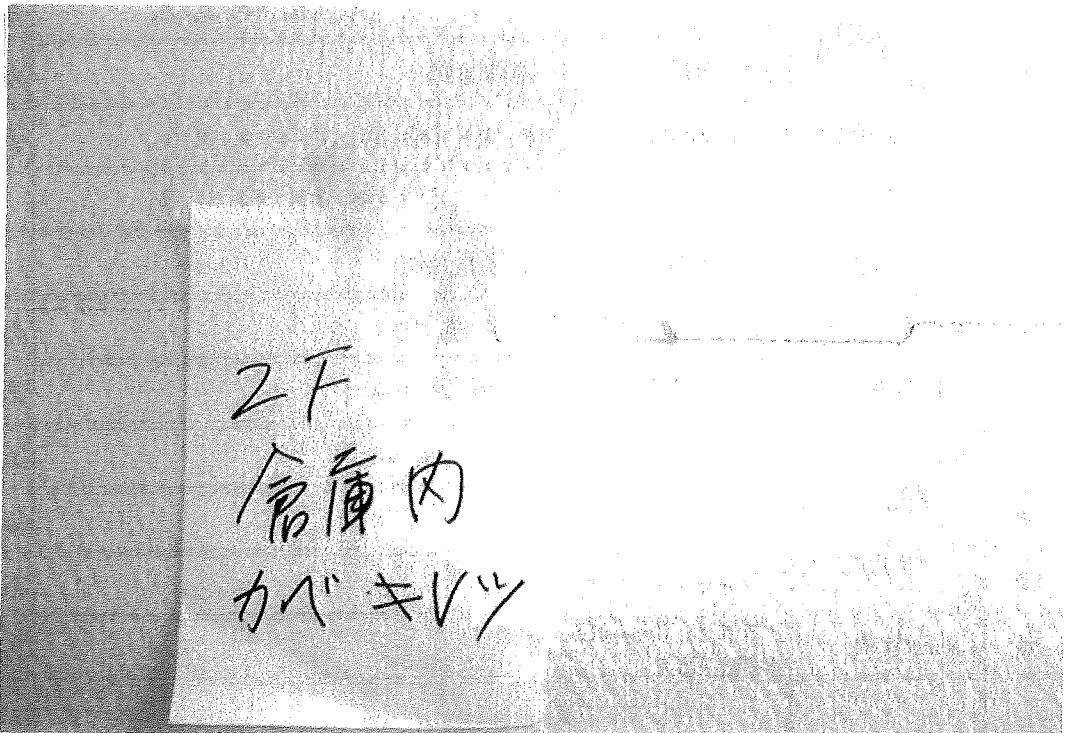
| 損傷 | 場所名 | 損傷部位 | 損傷内容 | 写真 Noは 損傷Noと同 |
|---|---|---|---|---|
| 19 | 倉庫 | 壁右側奥 | 横条亀裂 | あり |

2F
倉庫内
カベ キVツ

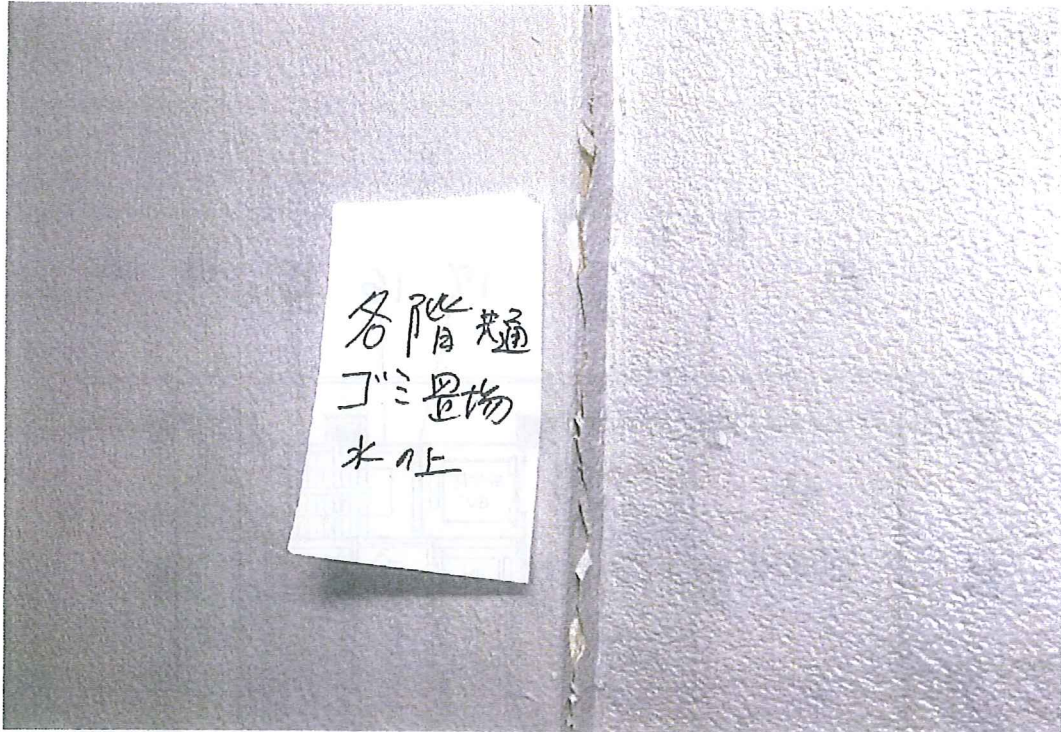
| 損傷 | 場所名 | 損傷部位 | 損傷内容 | 対象階 | 写真 Noは 損傷Noと同 |
|---|---|---|---|---|---|
| 1 | ゴミ置場 | 洗い場右壁角 | 亀裂剥がれ等 | 1, 49階以外全階対象:程度の差はあり | あり |

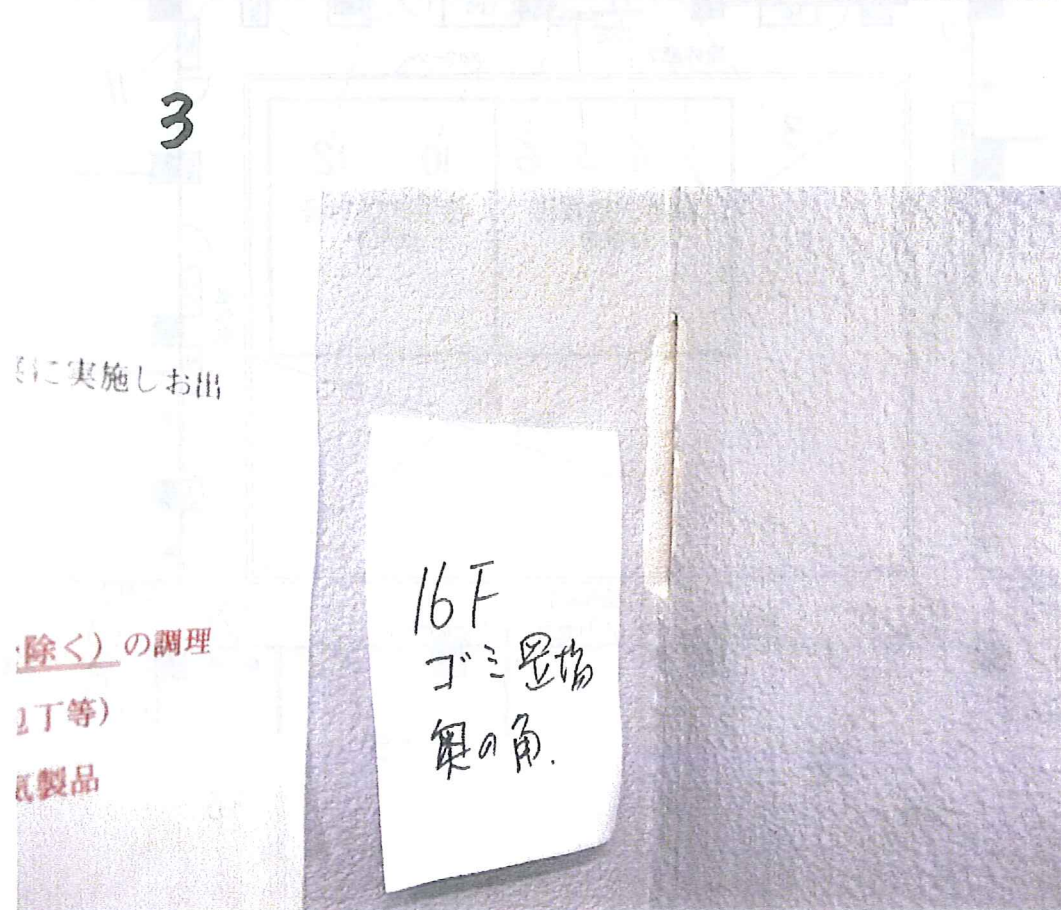
| 損傷 | 場所名 | 損傷部位 | 損傷内容 | 対象階 | 写真 Noは 損傷Noと同 |
|---|---|---|---|---|---|
| 3 | ゴミ置場 | 右奥角 | 剥がれ | 22F以下の階ほぼ全階にあり | あり |

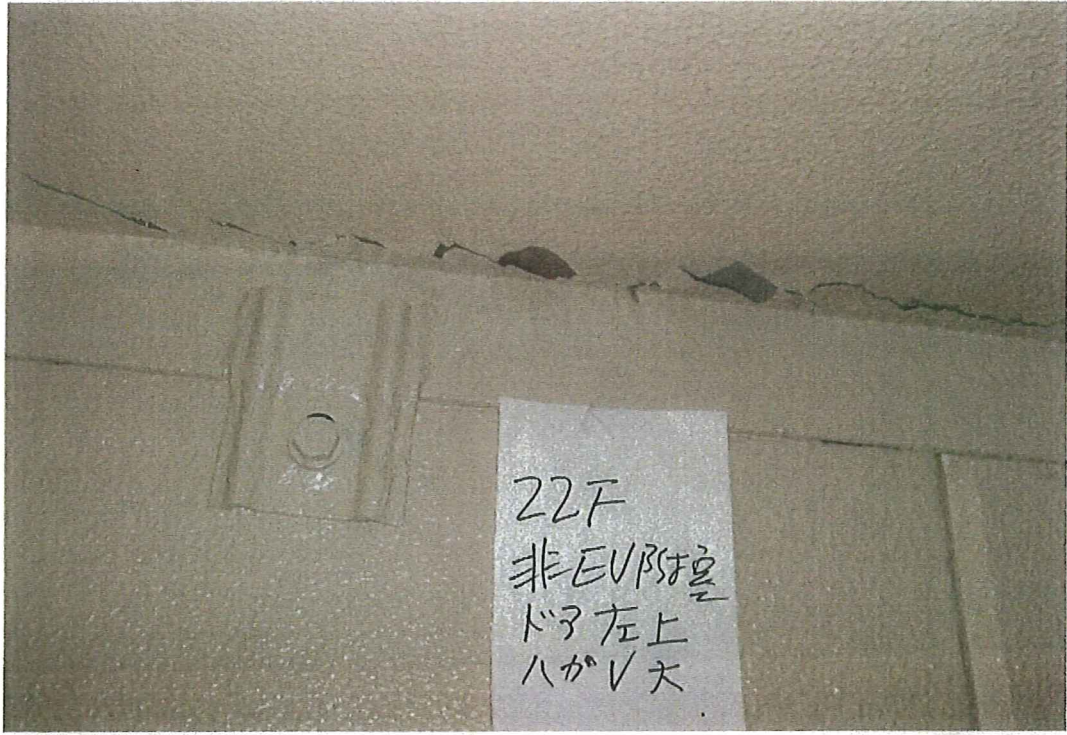
| 損傷 | 場所名 | 損傷部位 | 損傷内容 | 対象階 | 写真 Noは 損傷Noと同 |
|---|---|---|---|---|---|
| 5 | 非常用EV 附室内 | ゴミ置場側ドア 左側壁上 | ひび、剥れ | 37, 36, 35, 31, 30, 29, 23, 22, 15, 13, 12, 11, 10, 9, 8, 7, 6, 5, 4, 3、 | あり |

22F
非EV附置
ドア左上
ハガV大

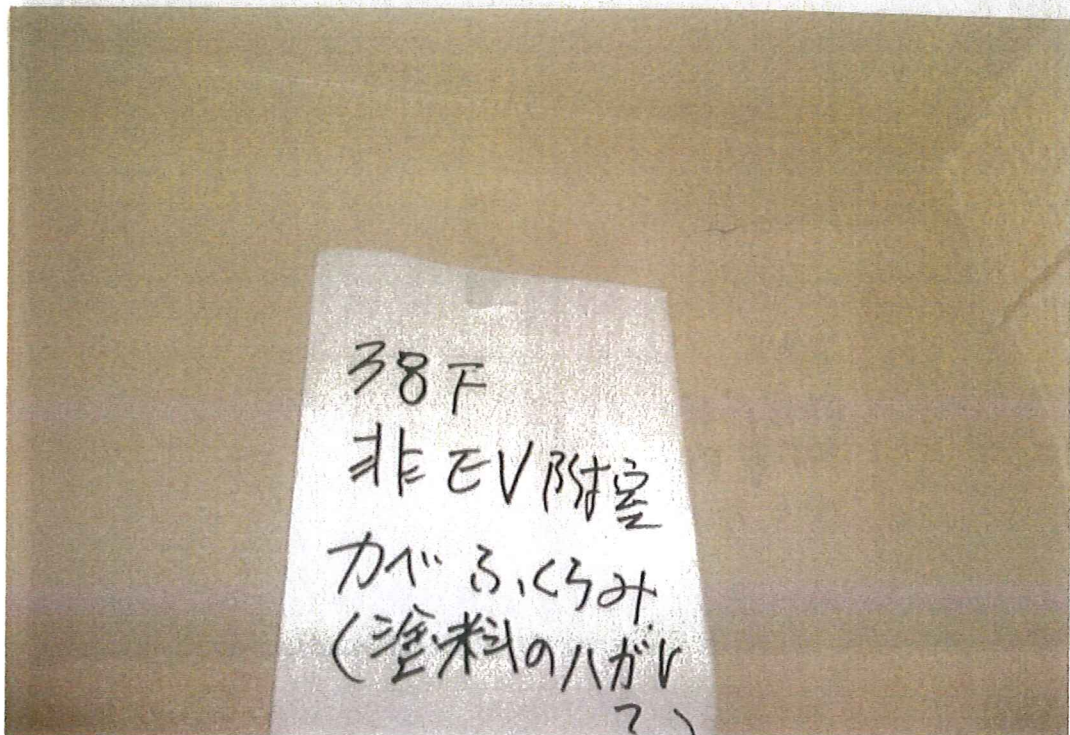
| 損傷 | 場所名 | 損傷部位 | 損傷内容 | 対象階 | 写真 Noは 損傷Noと同 |
|---|---|---|---|---|---|
| 6 | 非常用EV 附室内 | ゴミ置場側ドア 左側柱上 | ひび、ふくらみ | 38, 36, 35, 34, 32, 31, 30, 24, 21、 | あり |

38F
非EV附置
かゝるくらみ
(塗料のハガV
?)

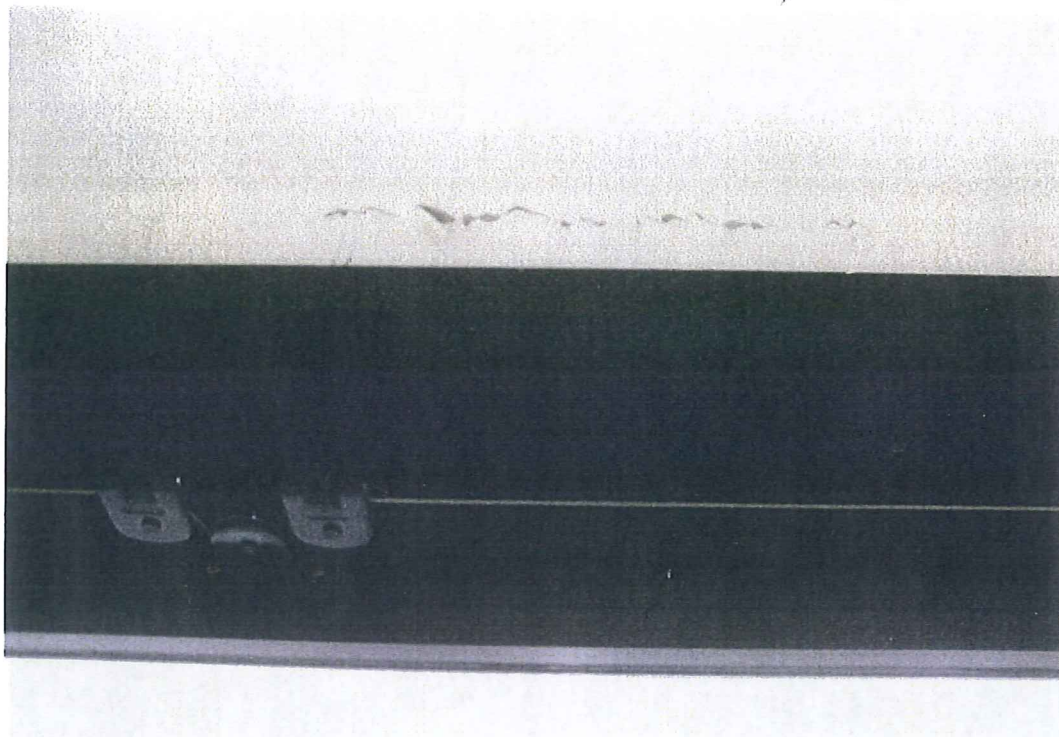
| 損傷 | 場所名 | 損傷部位 | 損傷内容 | 対象階 | 写真 Noは 損傷Noと同 |
|---|---|---|---|---|---|
| 7 | 非常用EV 附室内 | 北側ガラス窓 右上部 | 剥れ | 19, 12, 10, 8, 6, 5, 4, 3、 | あり |

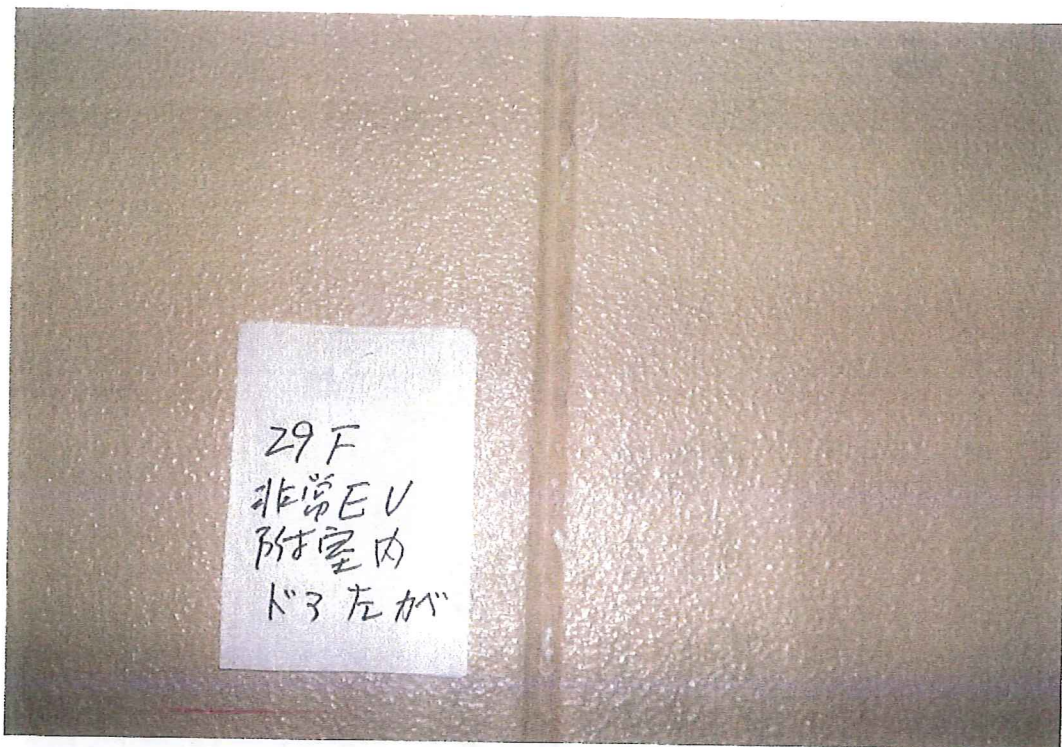
| 損傷 | 場所名 | 損傷部位 | 損傷内容 | 対象階 | 写真 Noは 損傷Noと同 |
|---|---|---|---|---|---|
| 8 | 非常用EV 附室内 | 階段側ドア左壁 | ひび、剥れ | 8, 5, 2, 1 | あり |

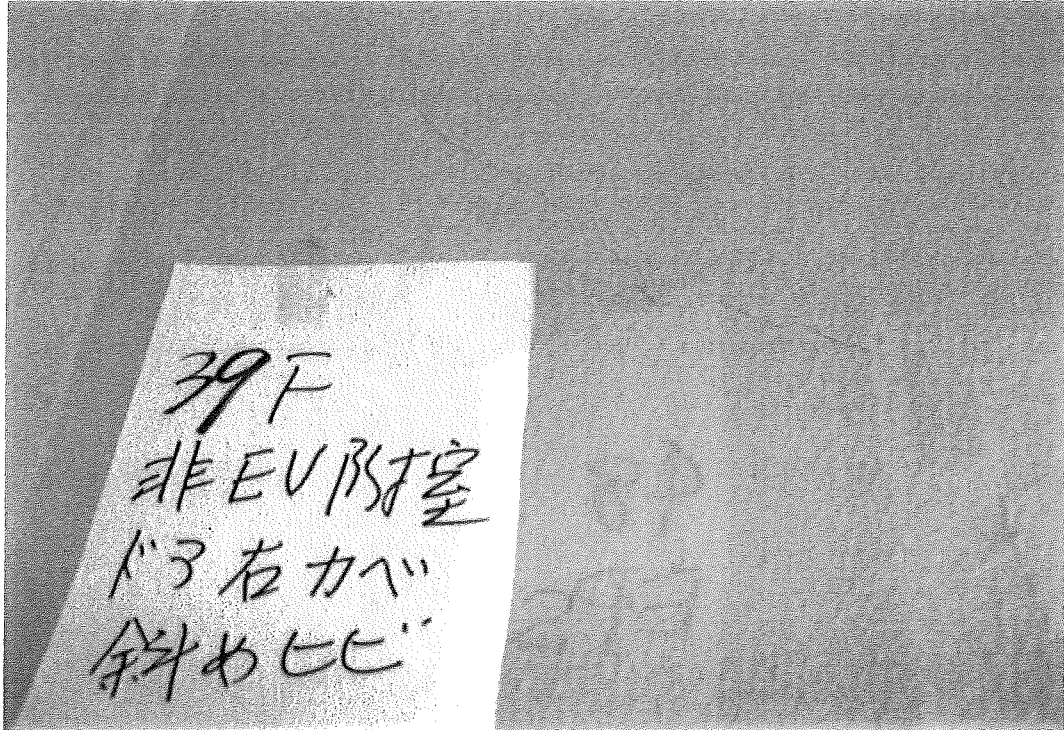
9-1

| 損傷 | 場所名 | 損傷部位 | 損傷内容 | 対象階 | 写真 Noは 損傷Noと同 |
|---|---|---|---|---|---|
| 9 | 非常用EV 附室内 | 階段側ドア右壁 | 斜めひび、剥れ | 48, 39, 36, 25, 16, 5, 4、 | あり |

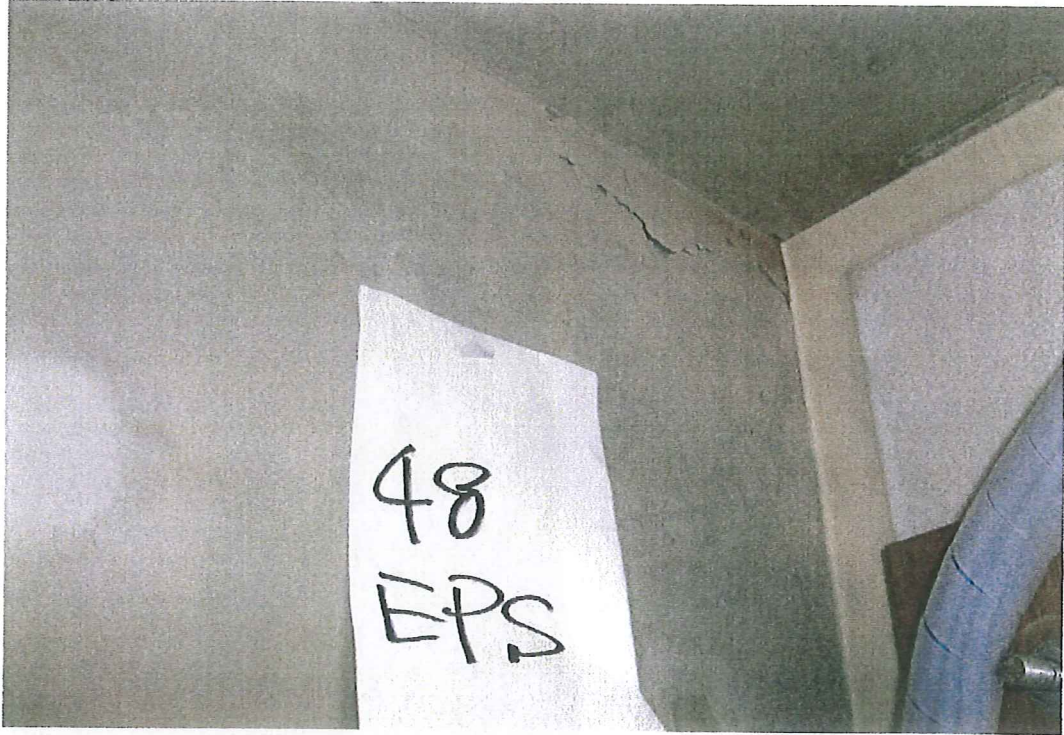
| 損傷 | 場所名 | 損傷部位 | 損傷内容 | 対象階 | 写真 Noは 損傷Noと同 |
|---|---|---|---|---|---|
| 10 | EPS室内 (EVホール口) | 奥壁上 | ひび 剥れ | 48階以下ほぼ全階にあり。比較的軽微 | あり |

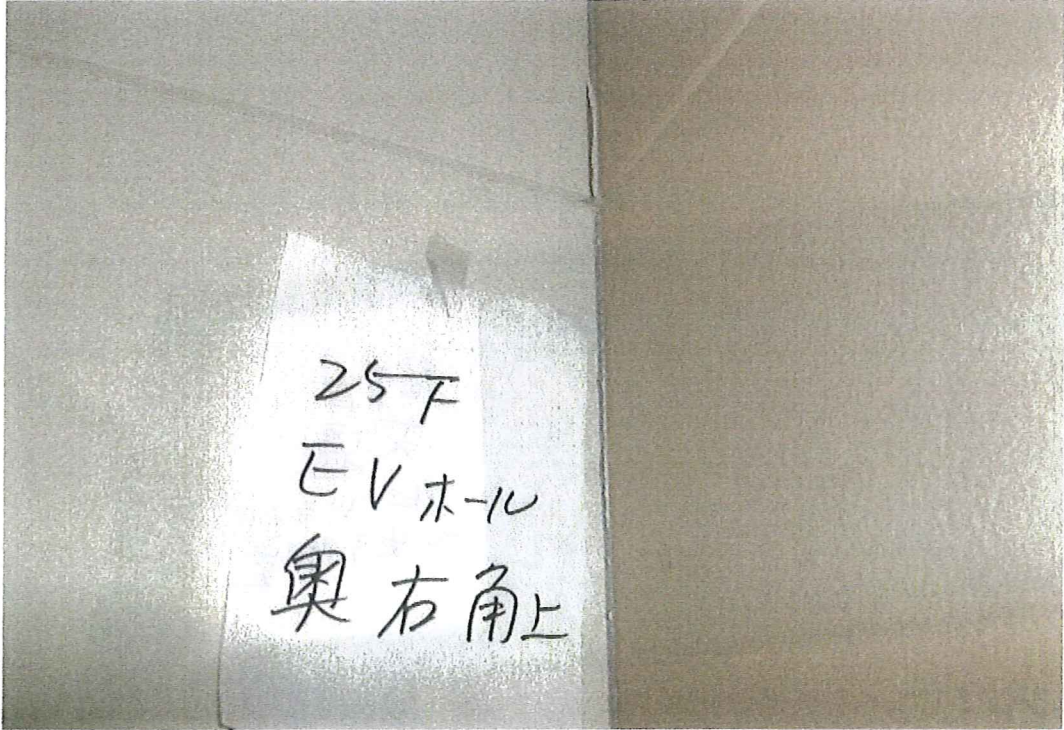
| 損傷 | 場所名 | 損傷部位 | 損傷内容 | 対象階 | 写真 Noは 損傷Noと同 |
|---|---|---|---|---|---|
| 11 | EVホール | 奥壁上及び 角 | ひび、づれ | 39, 37, 33, 29, 27, 25, 20, 16, 15, 13, 14, 10, 7, 5, 4, 3、 | あり |

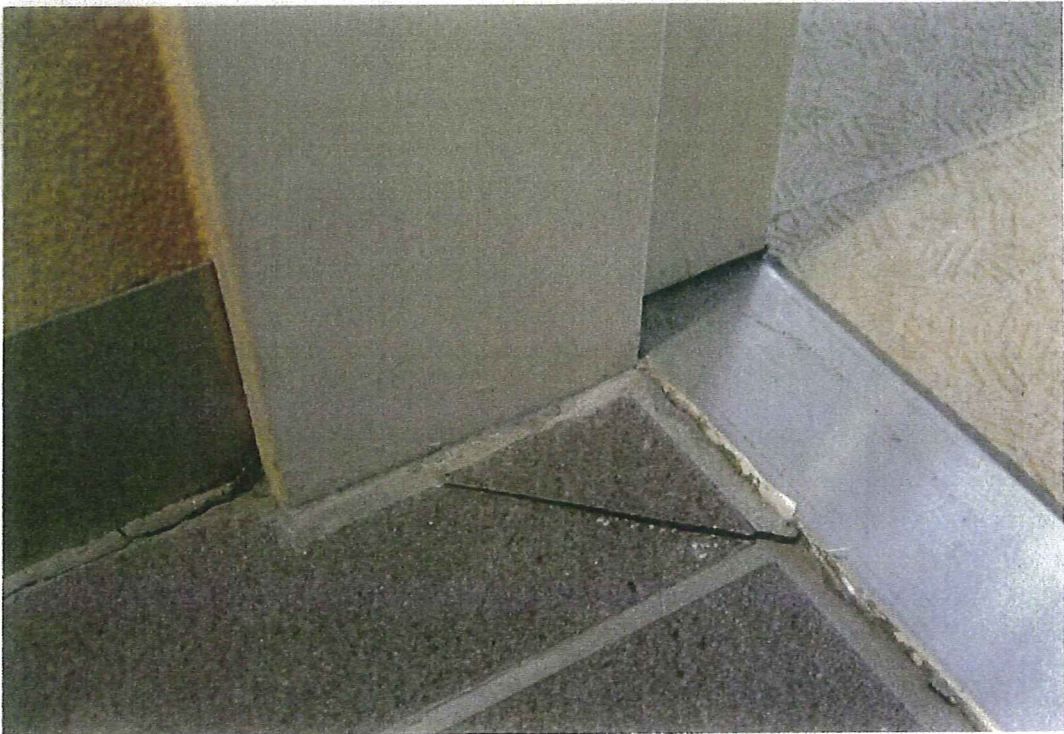
| 損傷 | 場所名 | 損傷部位 | 損傷内容 | 対象階 | 写真 Noは 損傷Noと同 |
|---|---|---|---|---|---|
| 12 | EVホール | 38F EVホール入 口右側 | 床タイルの亀裂 | | あり |

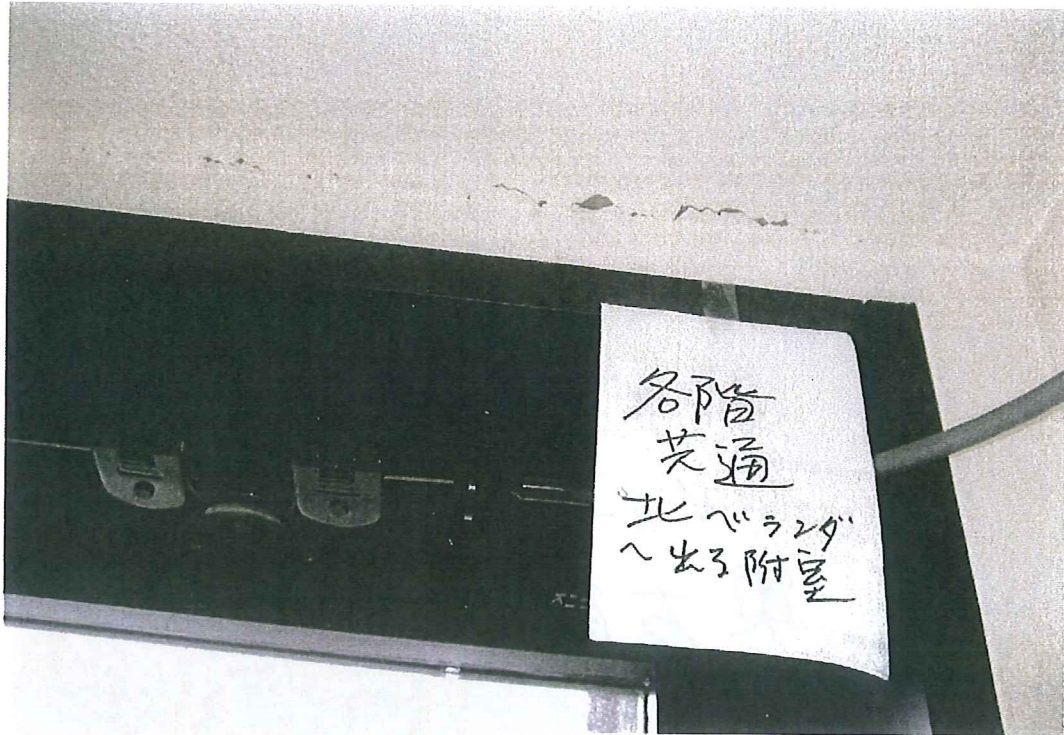
| 損傷 | 場所名 | 損傷部位 | 損傷内容 | 対象階 | 写真 Noは 損傷Noと同 |
|---|---|---|---|---|---|
| 13 | 北ベランダ 入口附室 | ガラス窓右上 壁 | 剥れ | 49, 46, 42, 41, 40, 34, 33, 32, 29~15Fまで各階 | あり |

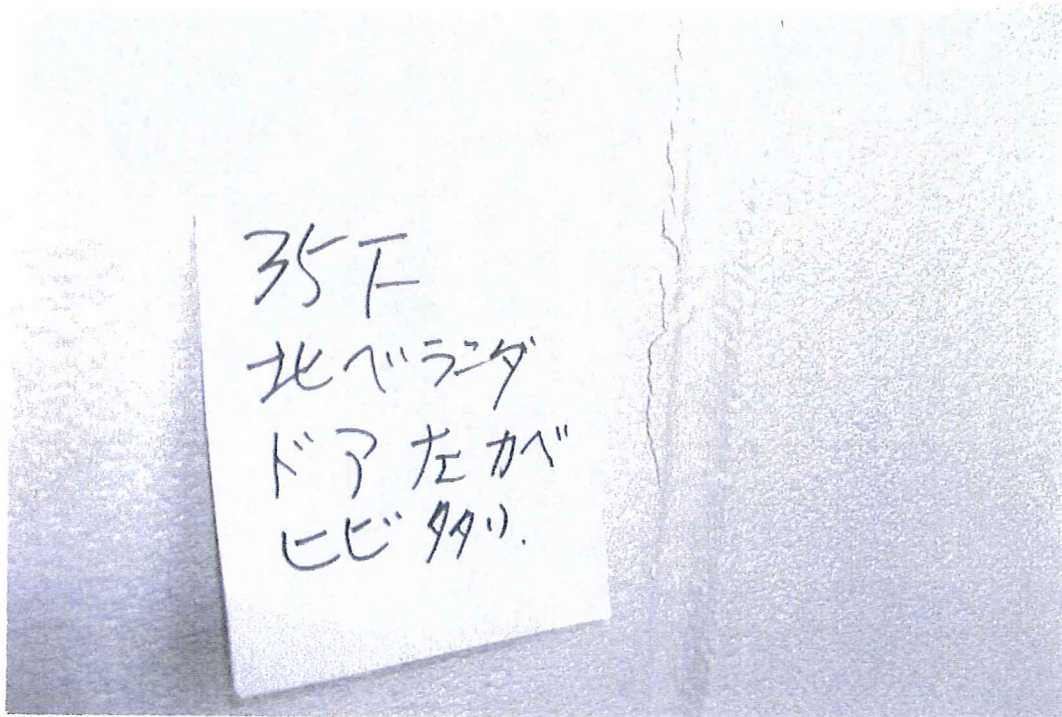
| 損傷 | 場所名 | 損傷部位 | 損傷内容 | 対象階 | 写真 Noは 損傷Noと同 |
|---|---|---|---|---|---|
| 14 | 北ベランダ 入口附室 | ベランダ出口 ドア左壁 | 繋ぎ部の比剥れ | 45, 41, 40, 34~15Fまで各階 | あり |
