3月11日 地震による共有部の損傷状況

建屋外周、2階共用部

各階廊下、階段及びゴミ置き場、EVホール・附室、EPS/PS等の共用施設

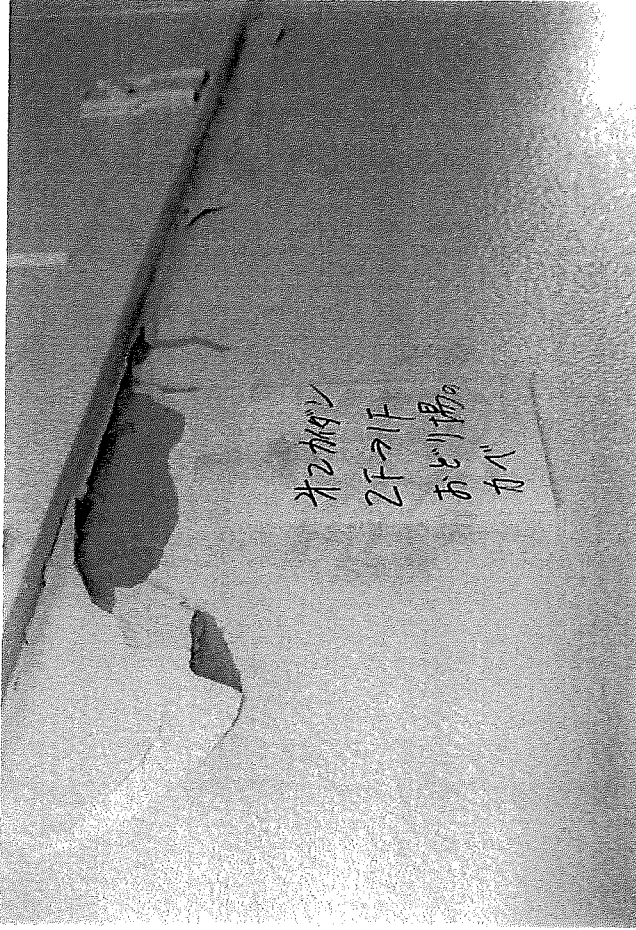
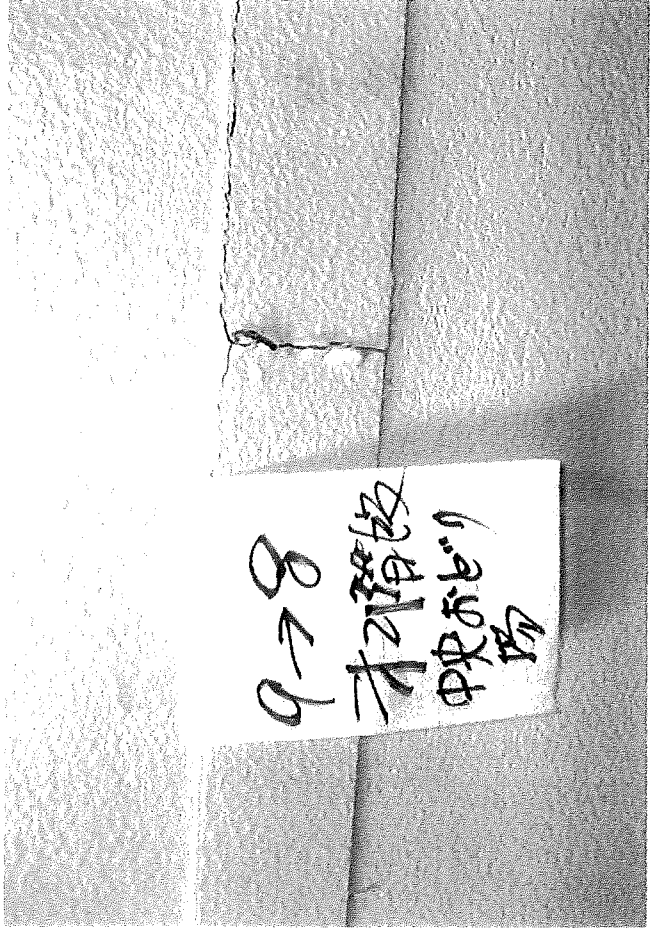
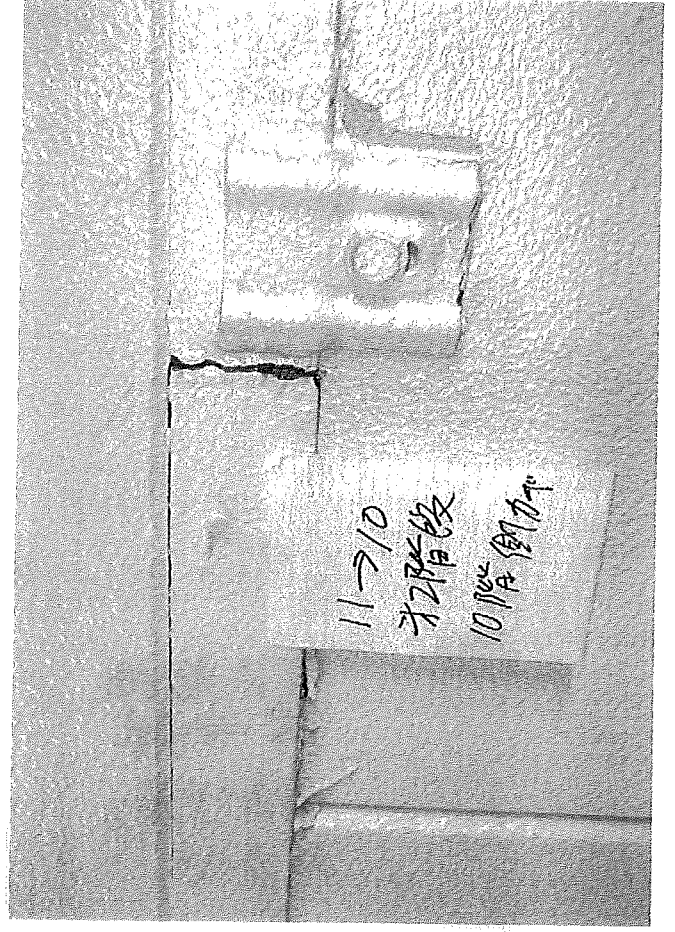
| 損傷 | 場所名 | 損傷部位 | 損傷内容 | 対象階 | 写真 Noは 損傷Noと同 |
|---|---|---|---|---|---|
| 15 | 第2階段室 | パネル取付金具 の上下近辺 | ひび、剥れ、亀裂 | 32, 29, 28, 26, 21, 19, 13, 14, 12, 10, 2, 1、 微小ではほぼ全階あり | あり |

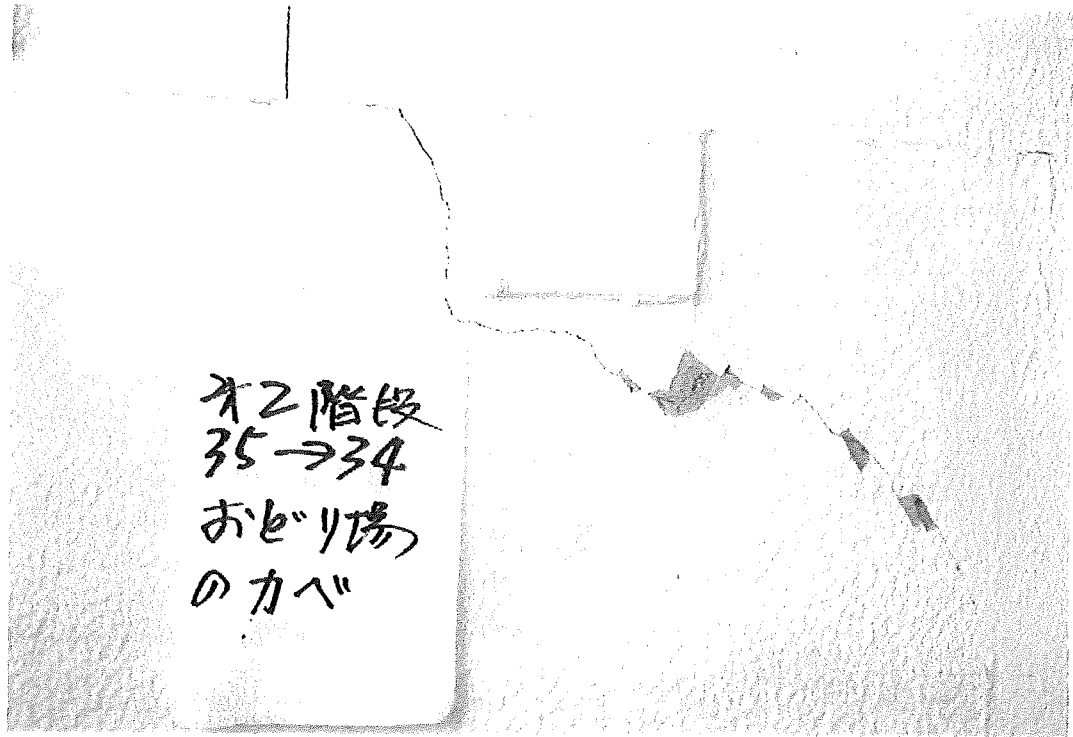
16-1

| 損傷 | 場所名 | 損傷部位 | 損傷内容 | 対象階 | 写真 Noは 損傷Noと同 |
|---|---|---|---|---|---|
| 16 | 第2階段室 | 中間踊場北側 の取付金具付 | 壁ひび、剥れ、剥 離 | 21, 19, 17, 14, 13, 10, 5, 2、、 | あり |

オ2階段
35→34
おとり場
のカベ

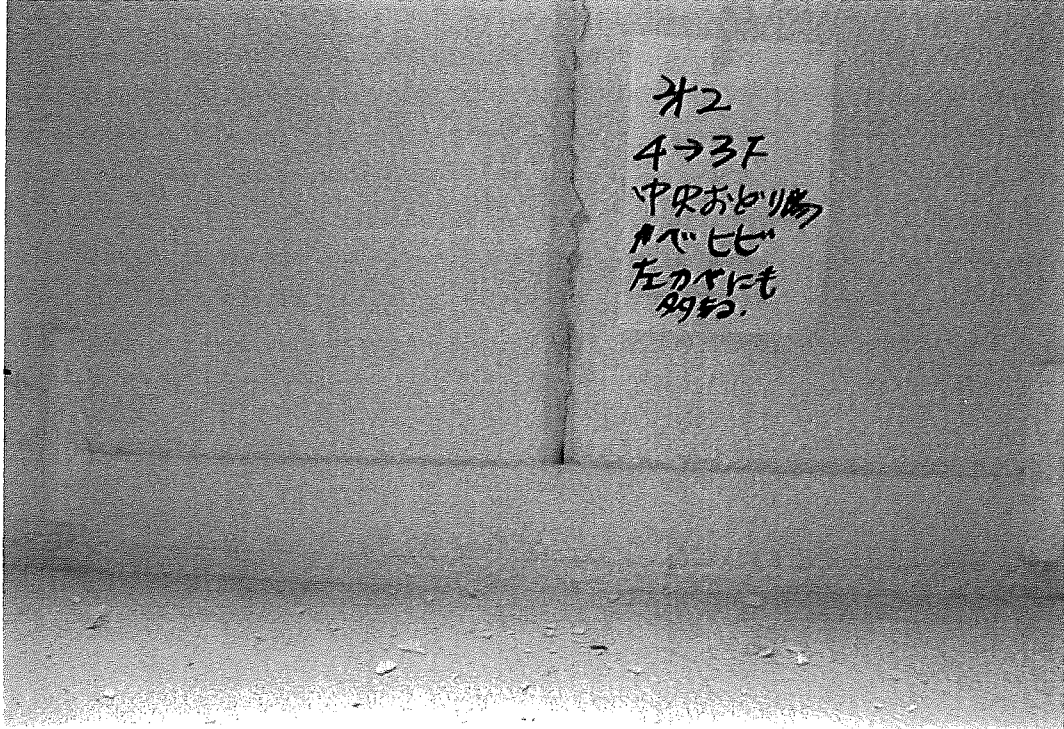
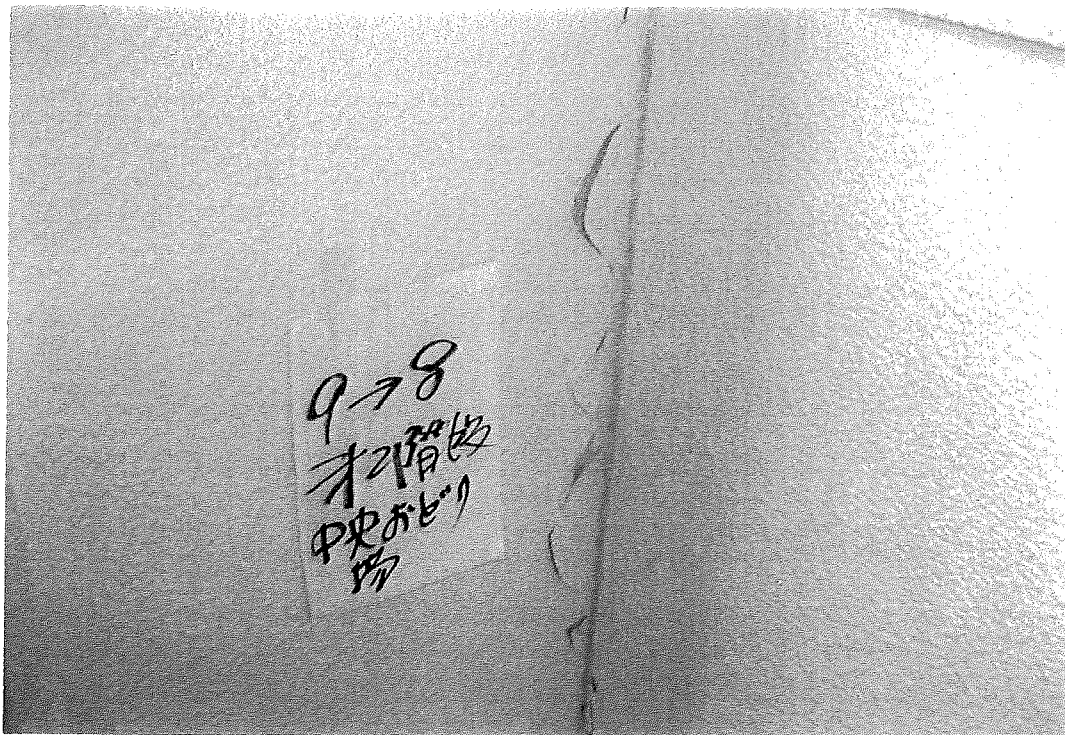
| 損傷 | 場所名 | 損傷部位 | 損傷内容 | 対象階 | 写真 Noは 損傷Noと同 |
|---|---|---|---|---|---|
| 17 | 第2階段室 | 中間踊場両側 柱角部 | ひび、剥れ | ほぼ全階 | あり |

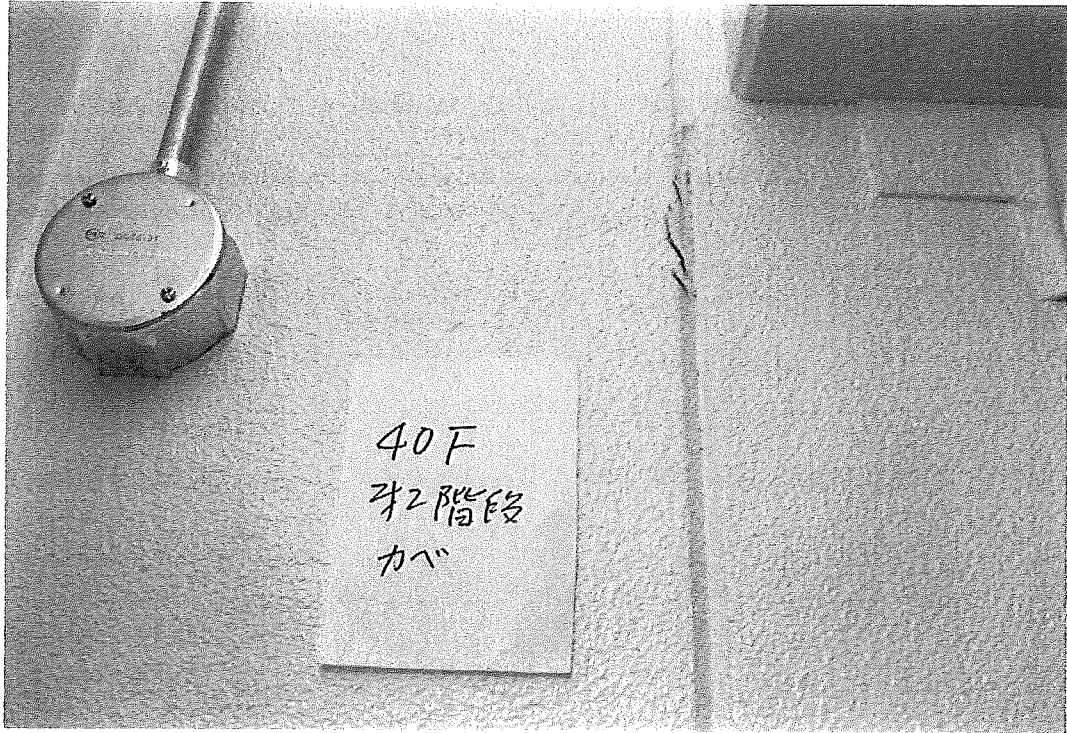
| 損傷 | 場所名 | 損傷部位 | 損傷内容 | 対象階 | 写真 Noは 損傷Noと同 |
|---|---|---|---|---|---|
| 18 | 第2階段室 | ドア右側両壁 | ひび、剥れ | 40, 30, 29, 26, 9, 6, 4, 3, 1、 | あり |

40F
2階階段
カ

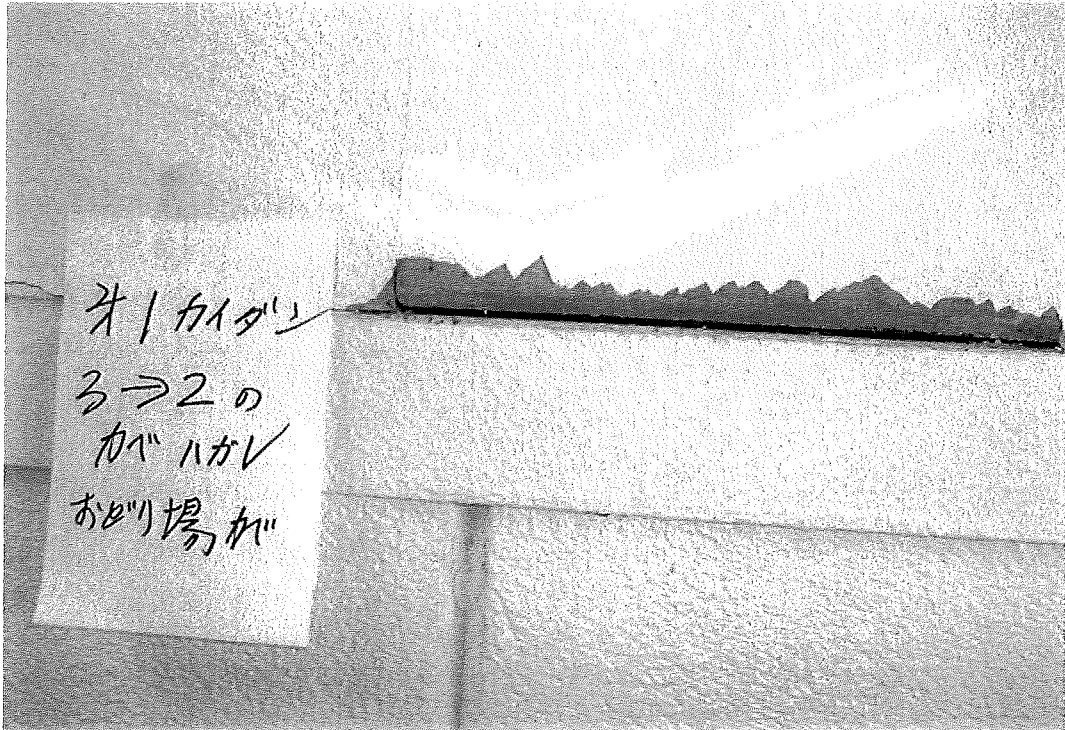
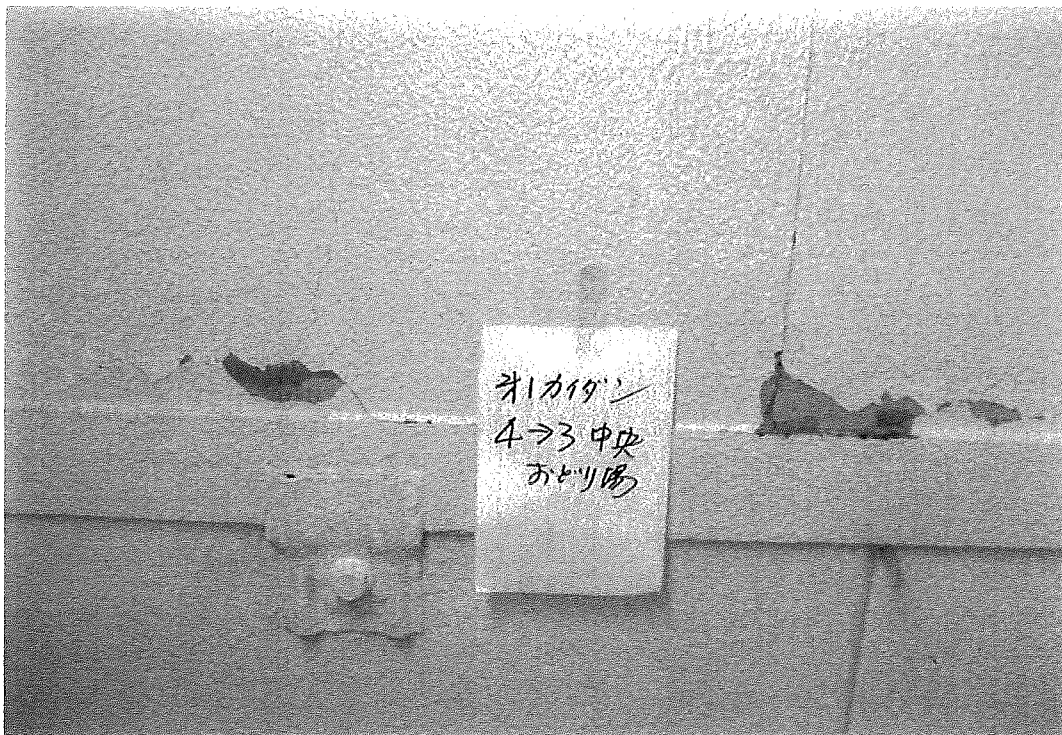
| 損傷 | 場所名 | 損傷部位 | 損傷内容 | 対象階 | 写真 Noは 損傷Noと同 |
|---|---|---|---|---|---|
| 21 | 第1階段 (非常用EV側) | 階段壁 西側 | | 10, 9, 6, 5, 4, 3、 | あり |

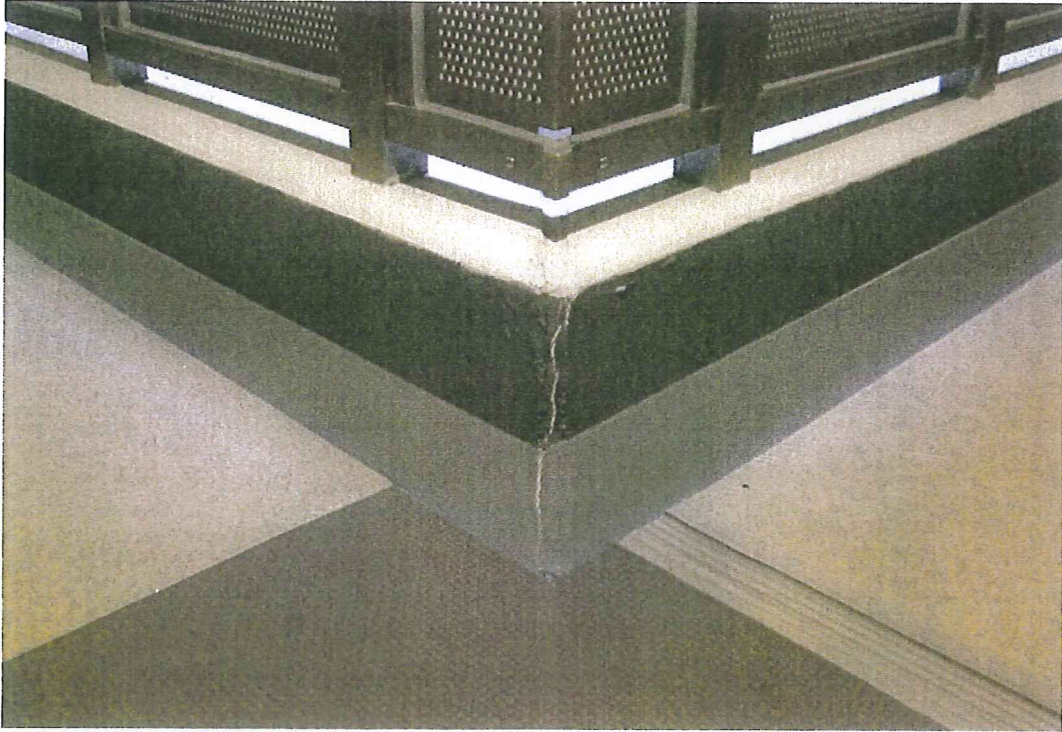
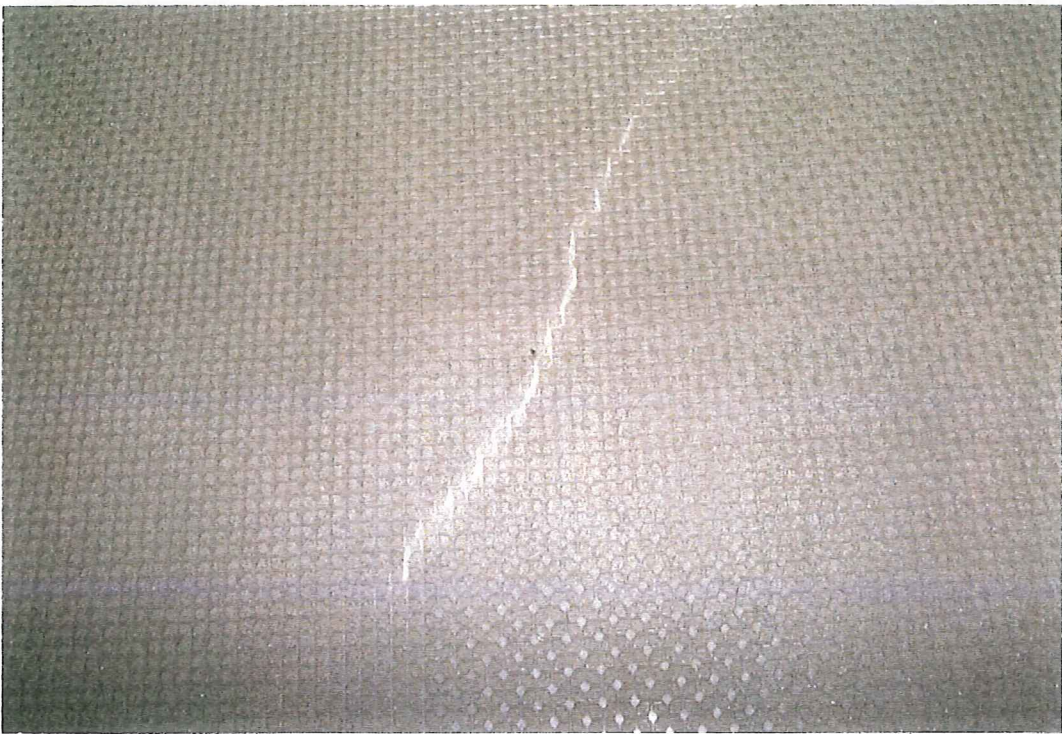
22. 23

| 損傷 | 場所名 | 損傷部位 | 損傷内容 | 対象階 | 写真 Noは 損傷Noと同 |
|---|---|---|---|---|---|
| 22 | 廊下 角 | 南西側角 | 角ひび 廊下線条 ひび(透けて見える) | 43, 42, 39~4 | あり |
| 23 | 廊下 角 | 南東側角 | 角ひび 廊下線条 ひび(透けて見える) | 43, 42, 39~4 | あり |

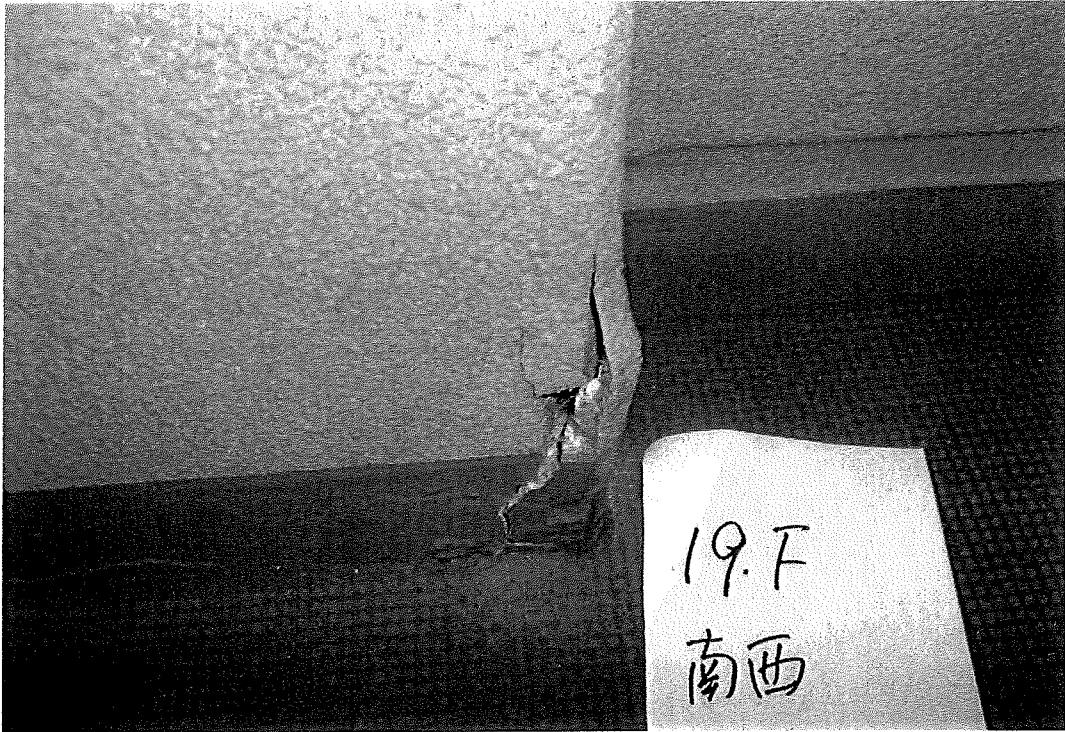
| 損傷 | 場所名 | 損傷部位 | 損傷内容 | 対象階 | 写真 Noは 損傷Noと同 |
|---|---|---|---|---|---|
| 24 | 廊下 角 | 19F南西角ドア 前 | ドア前柱下部座屈 | 19 | あり |

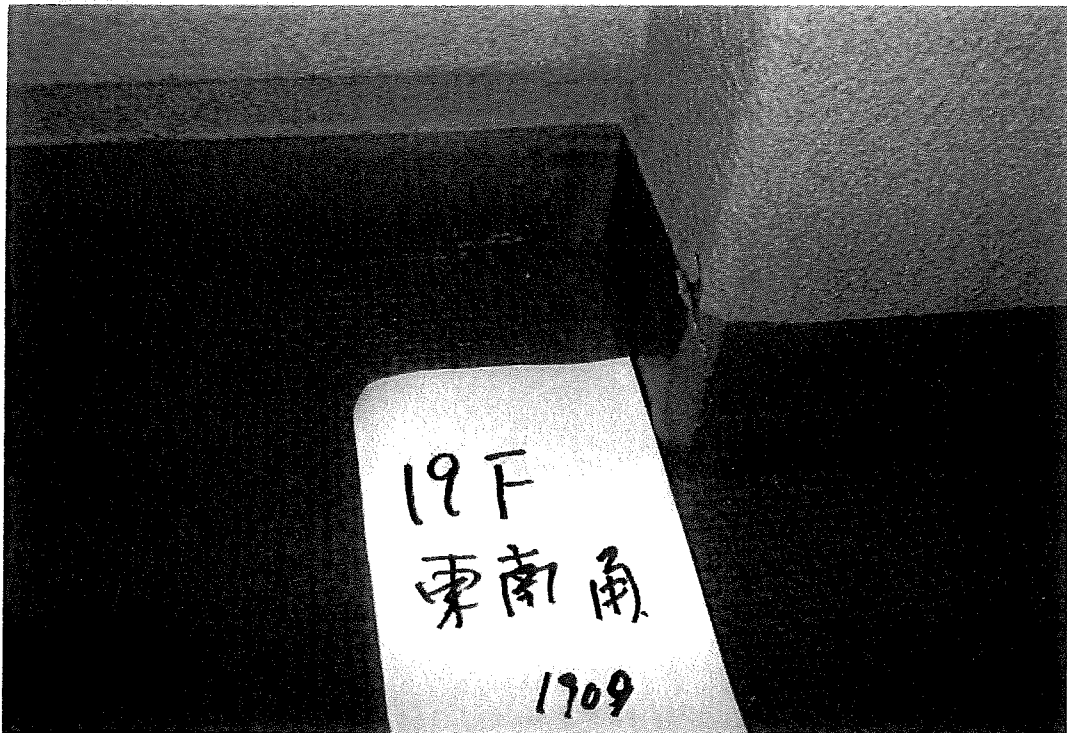
| 損傷 | 場所名 | 損傷部位 | 損傷内容 | 対象階 | 写真 Noは 損傷Noと同 |
|---|---|---|---|---|---|
| 25 | 廊下 角 | 19F南東角ドア 前 | ドア前柱下部欠損 | 19 | あり |

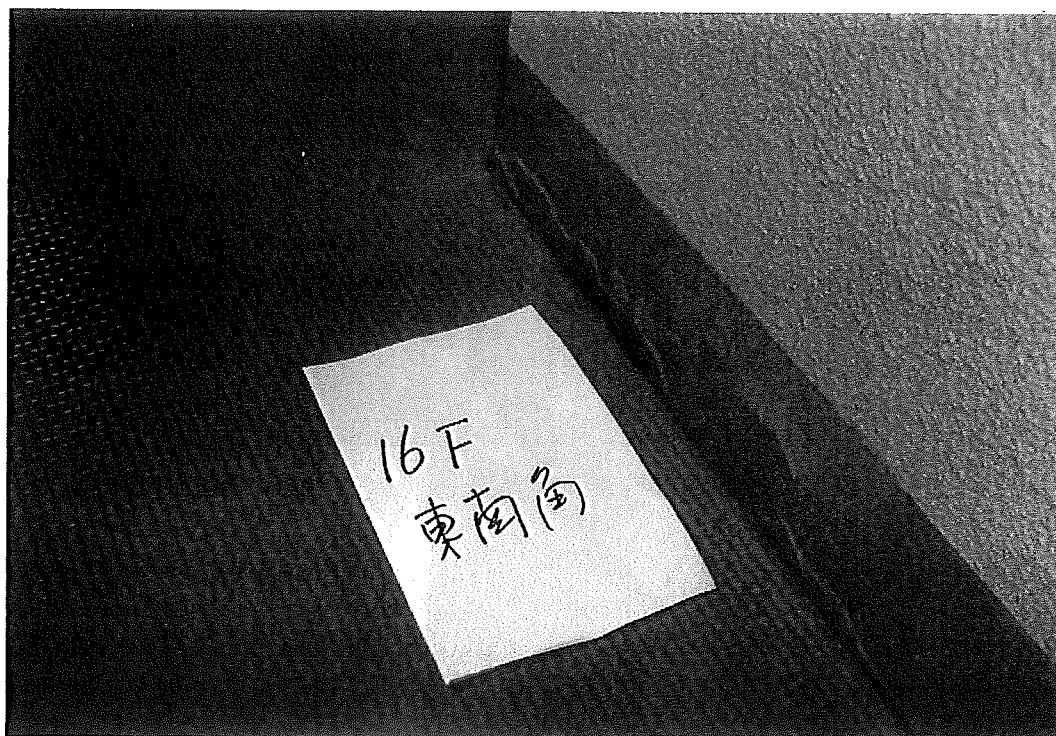
| 損傷 | 場所名 | 損傷部位 | 損傷内容 | 対象階 | 写真 Noは 損傷Noと同 |
|---|---|---|---|---|---|
| 26 | 廊下 角 | 16F南東角 | ドア前柱下部の塗 料膨らみ? | 16 | あり |
