3月11日 地震による共有部の損傷状況

建屋外周、2階共用部

各階廊下、階段及びゴミ置き場、EVホール・附室、EPS/PS等の共用施設

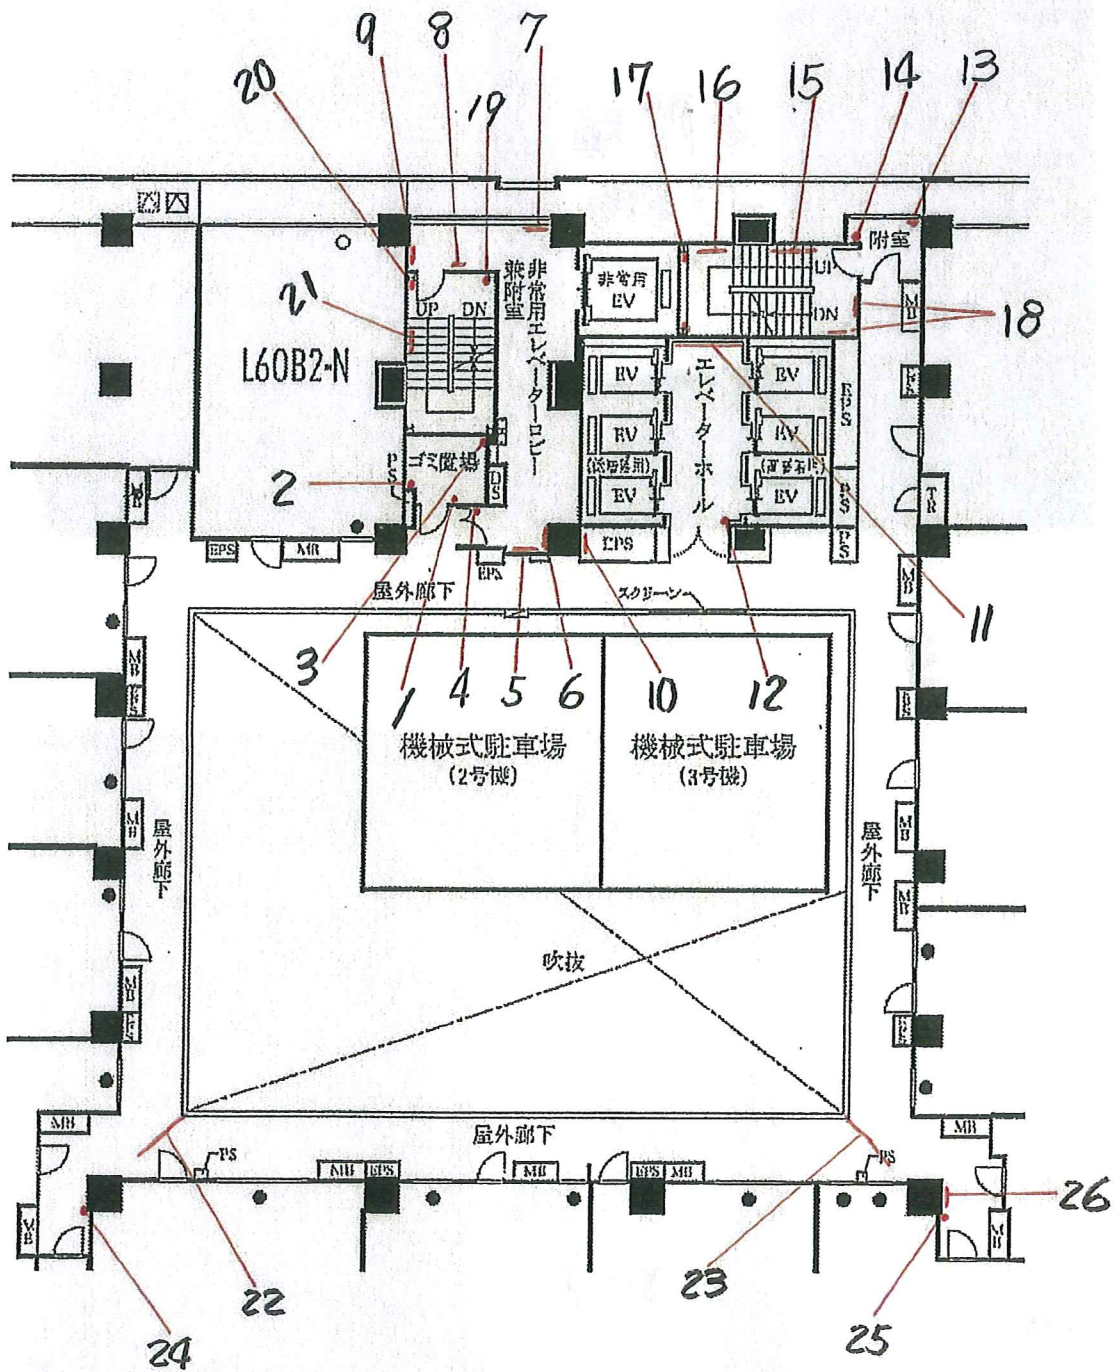
| 損傷 | 場所名 | 損傷部位 | 損傷内容 | 対象階 | 写真 Noは 損傷Noと同 |
|---|---|---|---|---|---|
| 1 | ゴミ置場 | 洗い場右壁角 | 亀裂剥がれ等 | 1, 49階以外全階対象:程度の差はあり | あり |
